Länsstyrelsen
Skåne

TRÄDVÅRDSPLAN FÖR NATURA2000-OMRÅDET MATSALYCKE, SE0420295

Life RestoRED, LIFE19 NAT/SE/000172

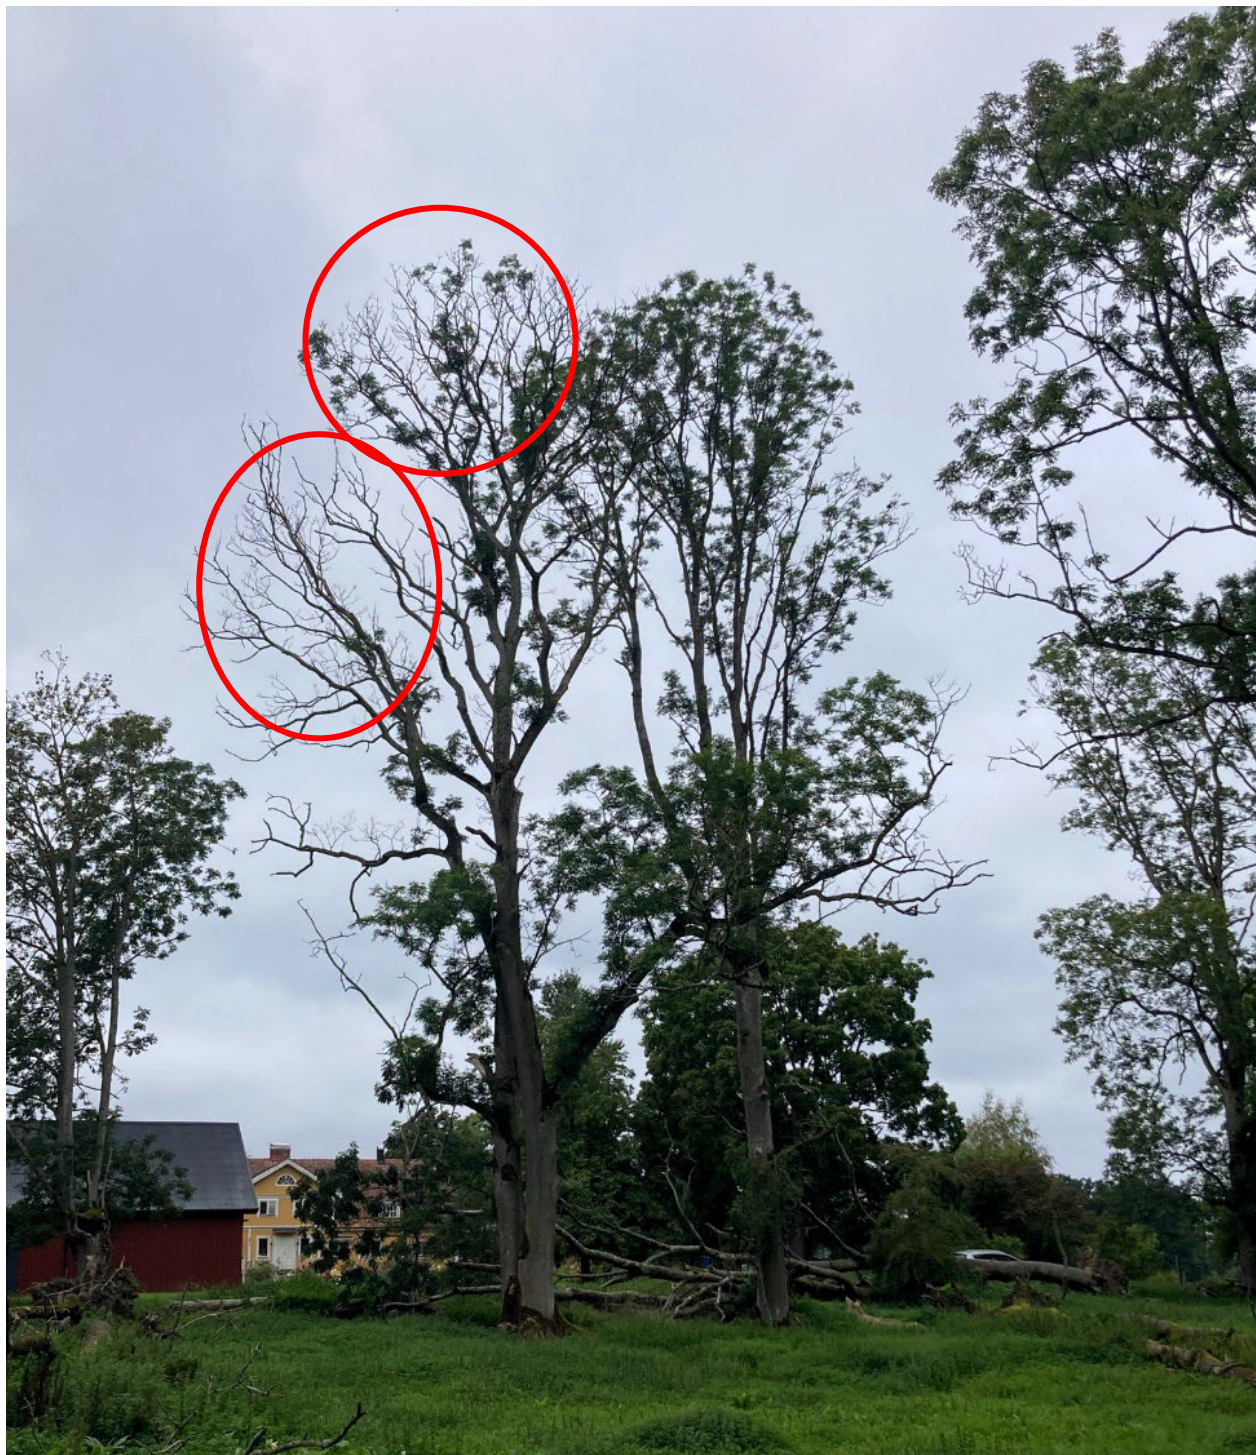
Figur 3. Ask som föreslås att avlastas för att minska risk till rotvälta eller grenbrott.

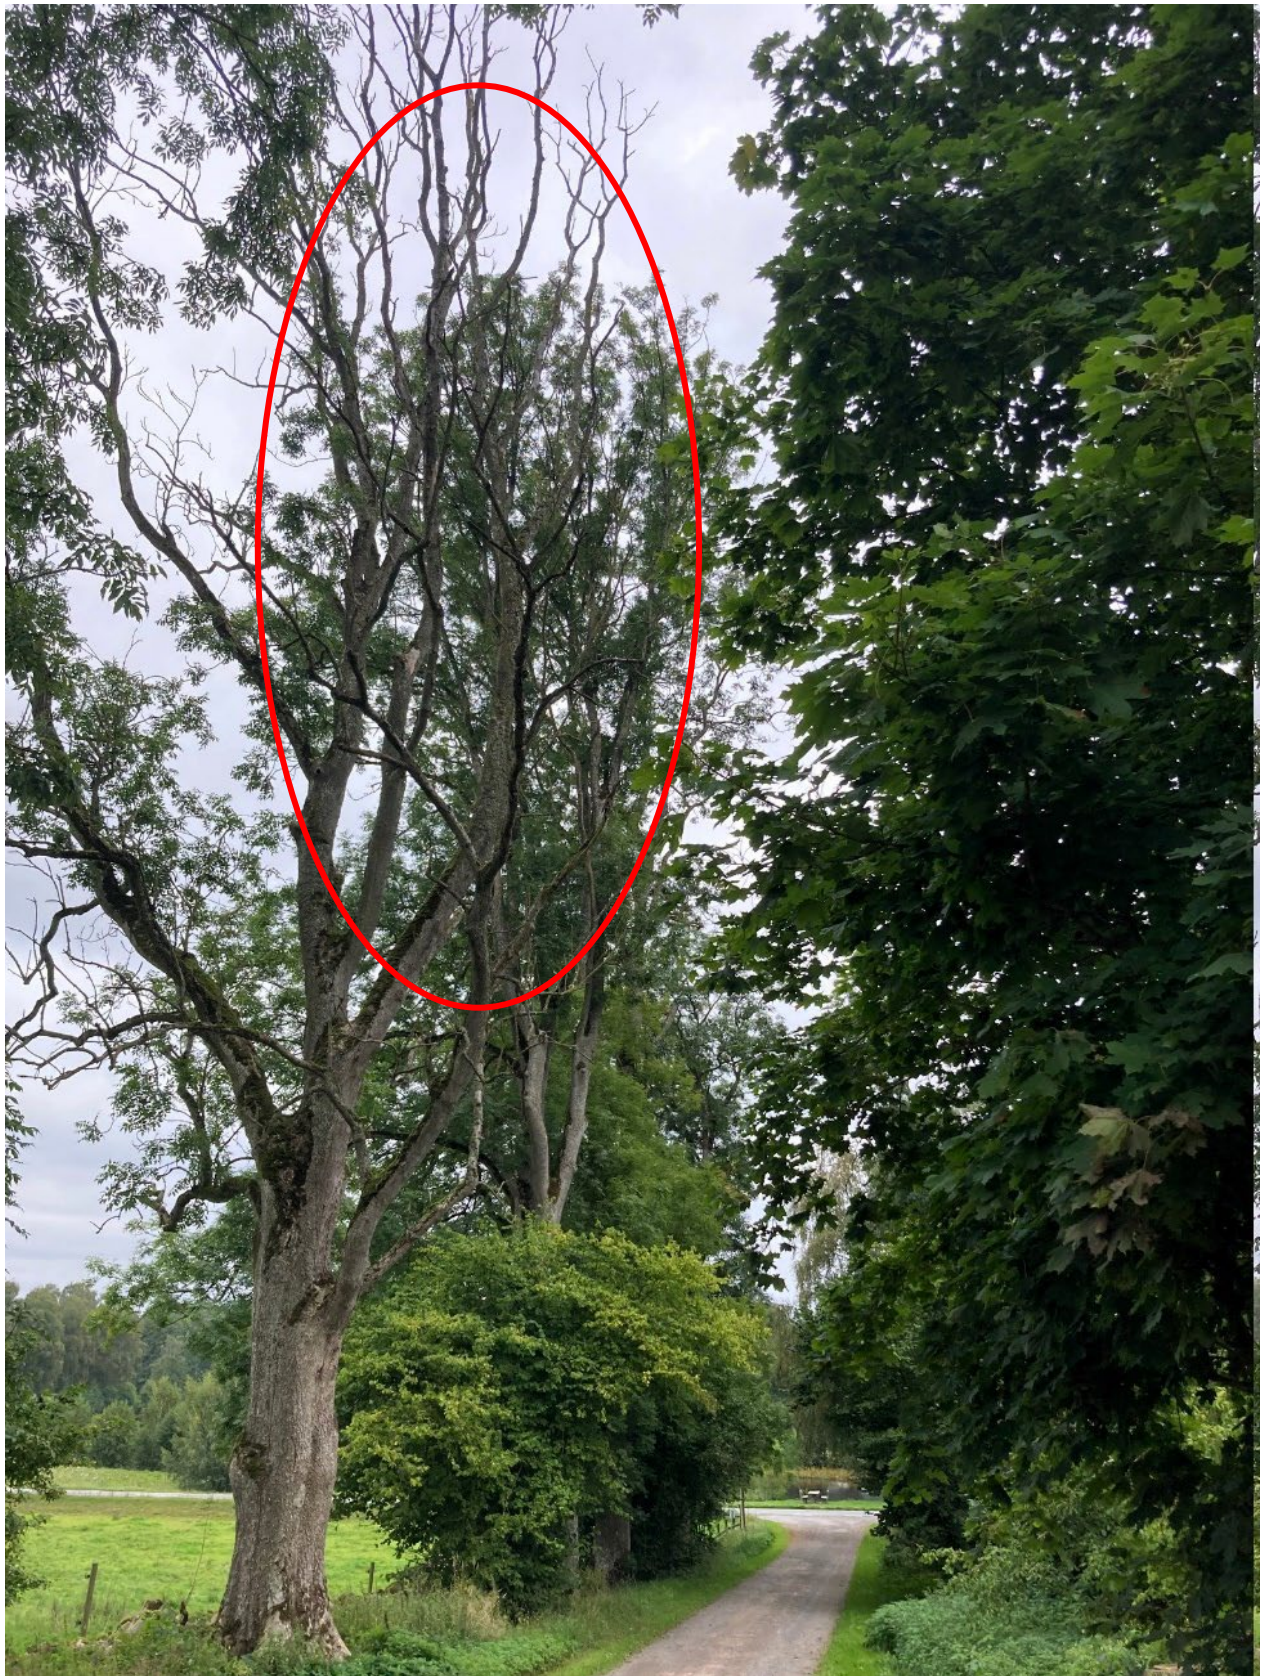
Figur 4. Ask nr 3 med många döda grenar över vägen.

Koordinat	Trädnummer	Sannolikhet för skada	Åtgärdsförslag	Kommentarer
442477,00Ö 6232036,94N	1	1 000 000	Rensa på döda grenar över vägen	
442480,90Ö 6032036,91N	2	1 000 000		
442490,00Ö 6232047,00N	3	1 000 000		Norra sidan grusvägen utanför naturreservatet.
442495,65Ö 6232036,23N	4	1 000 000		
442505,49Ö 6232034,93N	5	1 000 000		
442531,21Ö 6232033,87N	6	1 000 000		
442535,86Ö 6232008,23N	7	1 000 000		
442531,66Ö 6232017,59N	8	1 000 000		Röta stambas
442513,72Ö 6232013,01N	9	1 000 000		
442506,14Ö 6232025,73N	10	1 000 000		
442482,97Ö 6232008,42N	11	1 000 000		
442485,93Ö 6232002,48N	12	1 000 000		Tvåstammig Ask
	12	1 000 000		Tvåstammig Ask
442482,15Ö 6231993,58N	13	100 000	Avlastning / säkerhetsbeskrning	3 Stammar på ett skal, 50% kvar av ursprunglig stamdiameter - lätt avlastning - minska risk till stam/grenbrott
Ej klassad som skyddsvärd	14	1 000 000		
Ej klassad som skyddsvärd	15	1 000 000		
Ej klassad som skyddsvärd	16	1 000 000	Fällning	Ask fälls pga närhet till Ek, alt ringbarkas

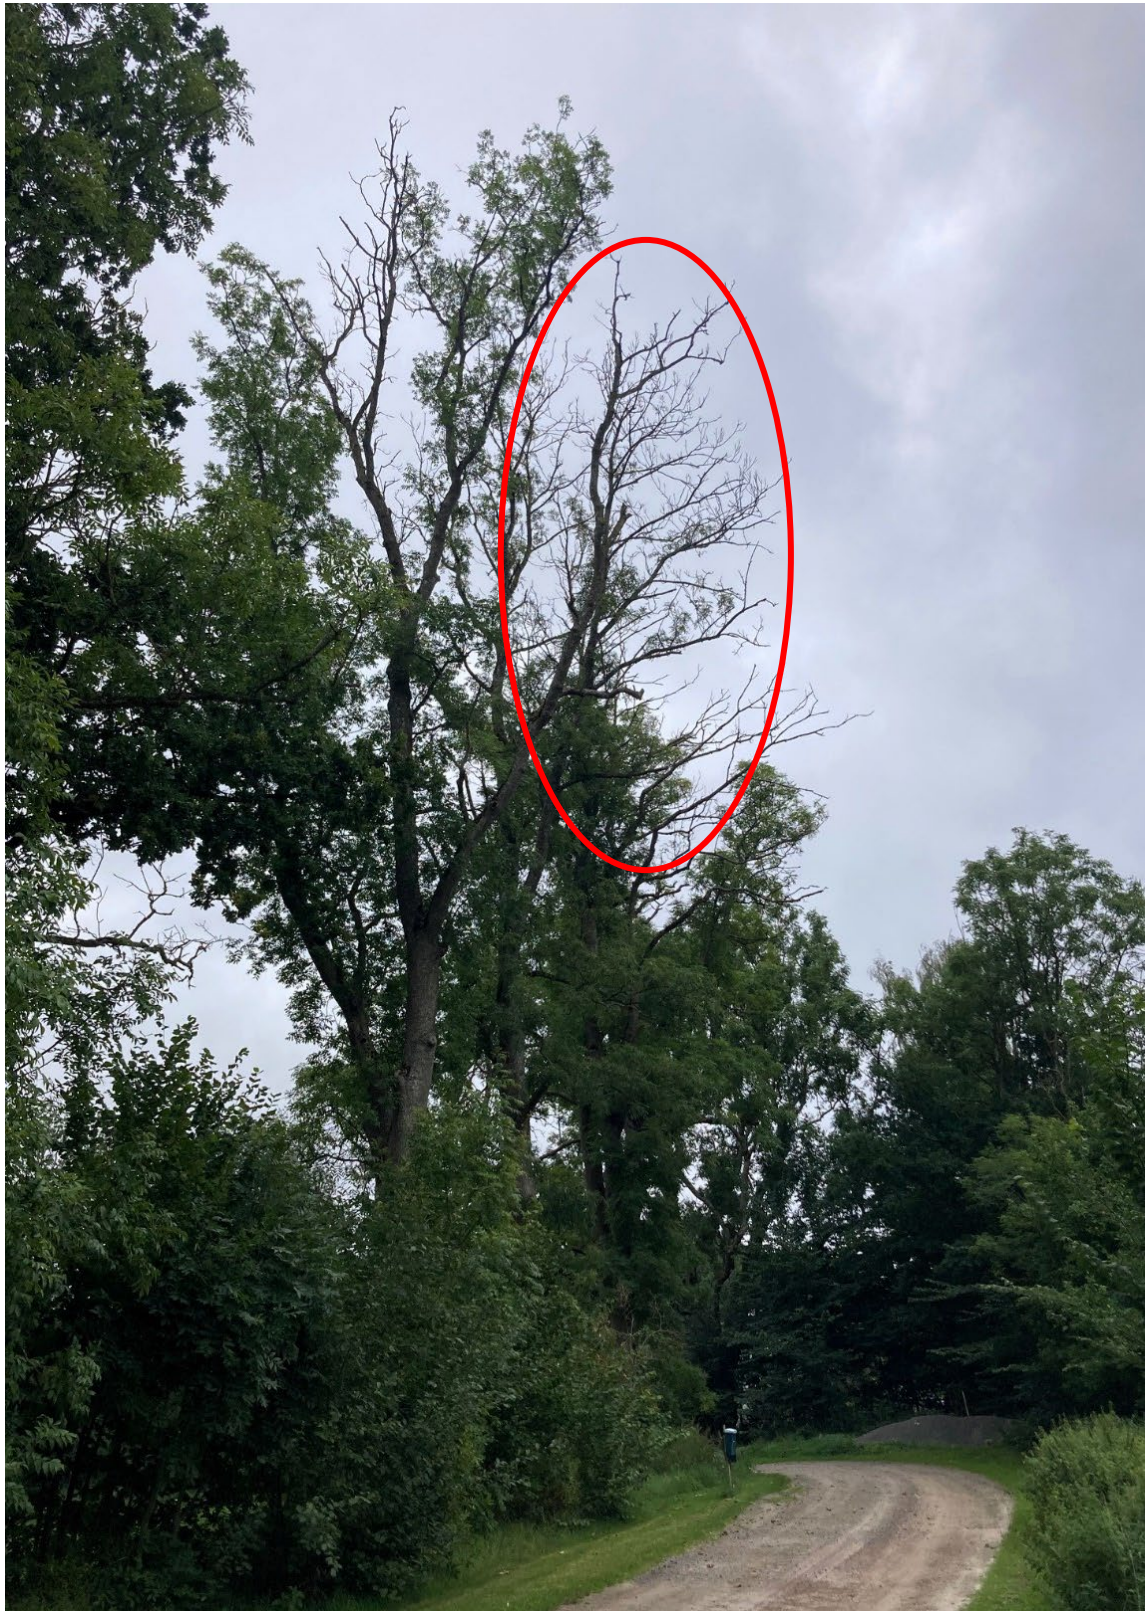
Figur 5. Träd nr 31, 32, 33. Askar med många döda toppar över grusvägen och brevlådor.

Koordinat	Trädnummer	Sannolikhet för skada	Åtgärdsförslag	Kommentarer
Ej klassad som skyddsvärd	17	1 000 000		
Ej klassad som skyddsvärd	18	1 000 000		
Ej klassad som skyddsvärd	19	1 000 000		Ev. Sänka högstubben
442493,64Ö 6231956,51N	20	1 000 000	Sänka högstubben	
442496,50Ö 6231946,45N	21	1 000 000		
442497,60Ö 6231943,84N	22	400 000	Ev. rensa död ved över väg - låg prio	Felaktig beskärning över väg
442501,23Ö 6231937,30N	23	1 000 000		Felaktig beskärning över väg
442503,84Ö 6231931,51N	24	1 000 000		Felaktig beskärning över väg
442505,18Ö 6231929,22N	25	400 000		Stamskada
442507,07Ö 6231928,35N	26	1 000 000		
Ej klassad som skyddsvärd	27	1 000 000	Uppstamning	
442513,42Ö 6231906,34N	28	400 000	Beskärning lägre grenar	
442516,23Ö 6231897,33N	29	1 000 000	Ta bort 4 döda grenar över väg/brevlådor	
442520,85Ö 6231890,10N	30	1 000 000	Dött över brevlådor	
442522,76Ö 6231886,17N	31	400 000	Dött över brevlådor	Levande Högstubbe

442523,36Ö 6231884,23N	32	400 000	Dött över brevlådor	I anslutning till brevlådor - ökar risken
442536,00Ö 6231906,00N	33	1 000 000		2 alternativ, antingen korta in grenar / toppar för att bevara strukturen i trädet och förlänga livslängden. Alternativt ingen åtgärd - risk till något kortare total livslängd.

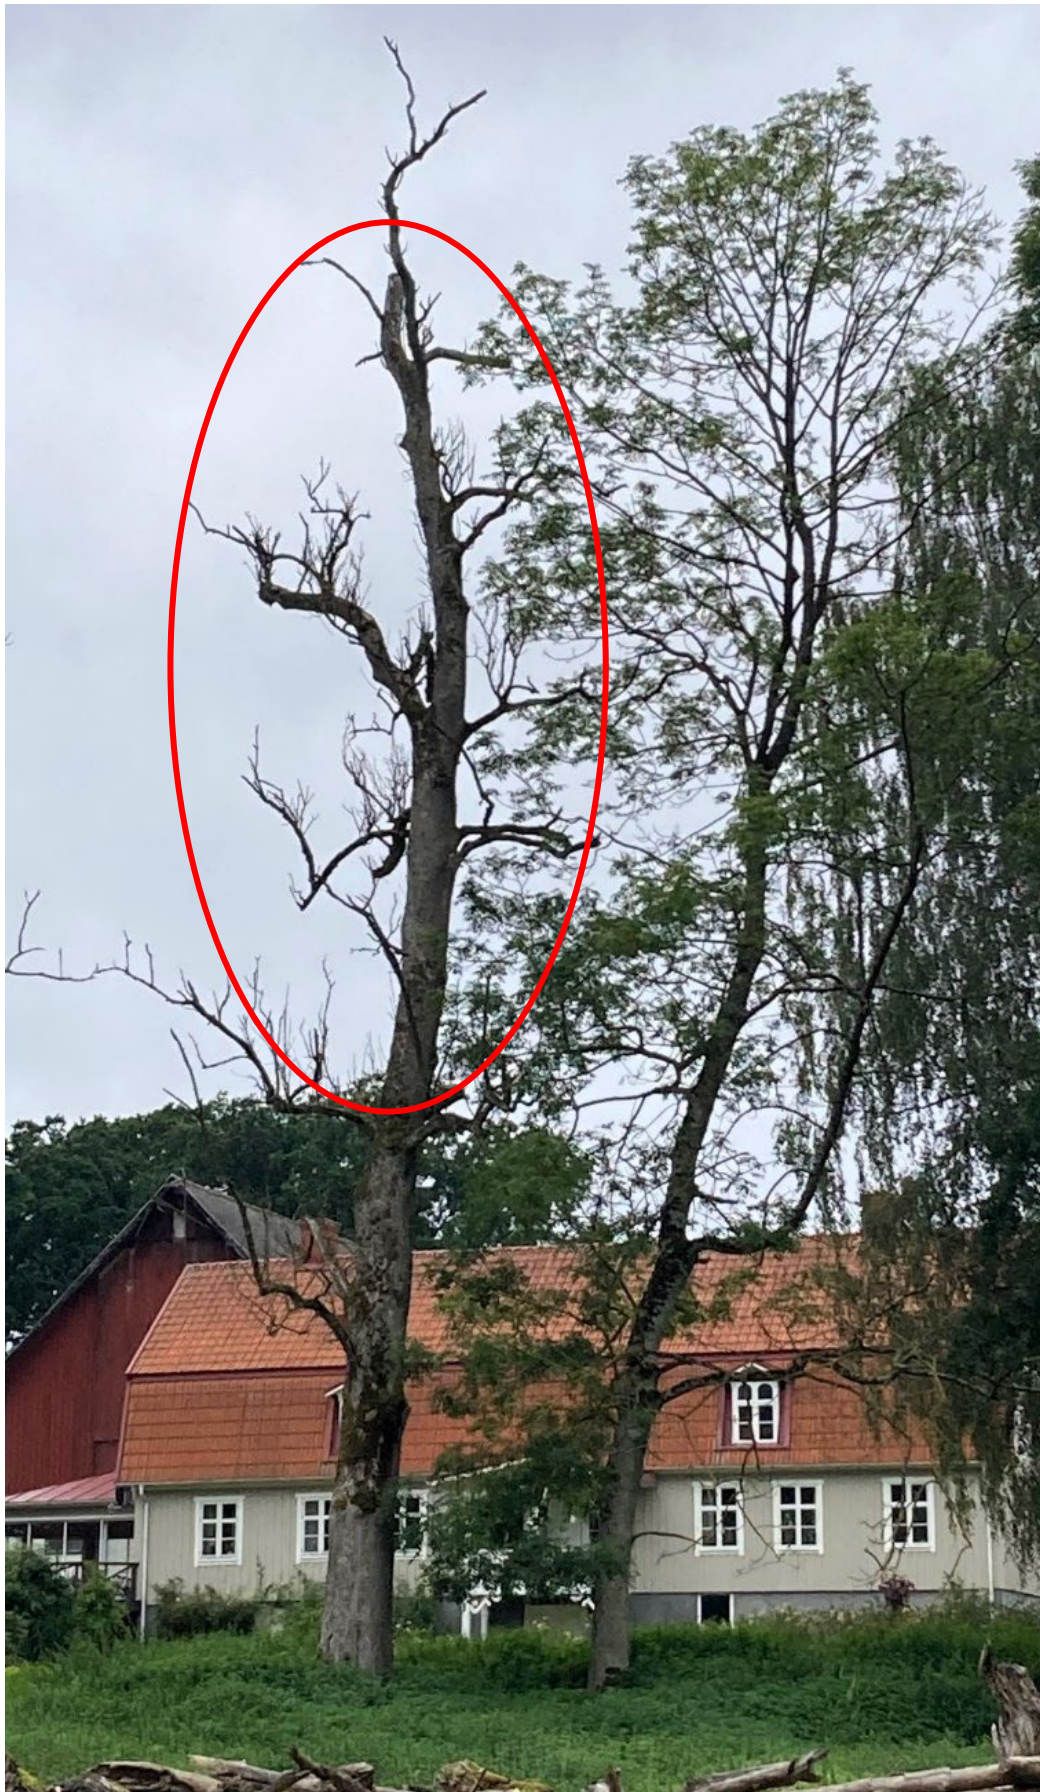
Figur 6. Träd nr 20, död ask. Åtgärdsförslag att sänka högstubben för att minska risk mot vägen och den yngre asken intill.

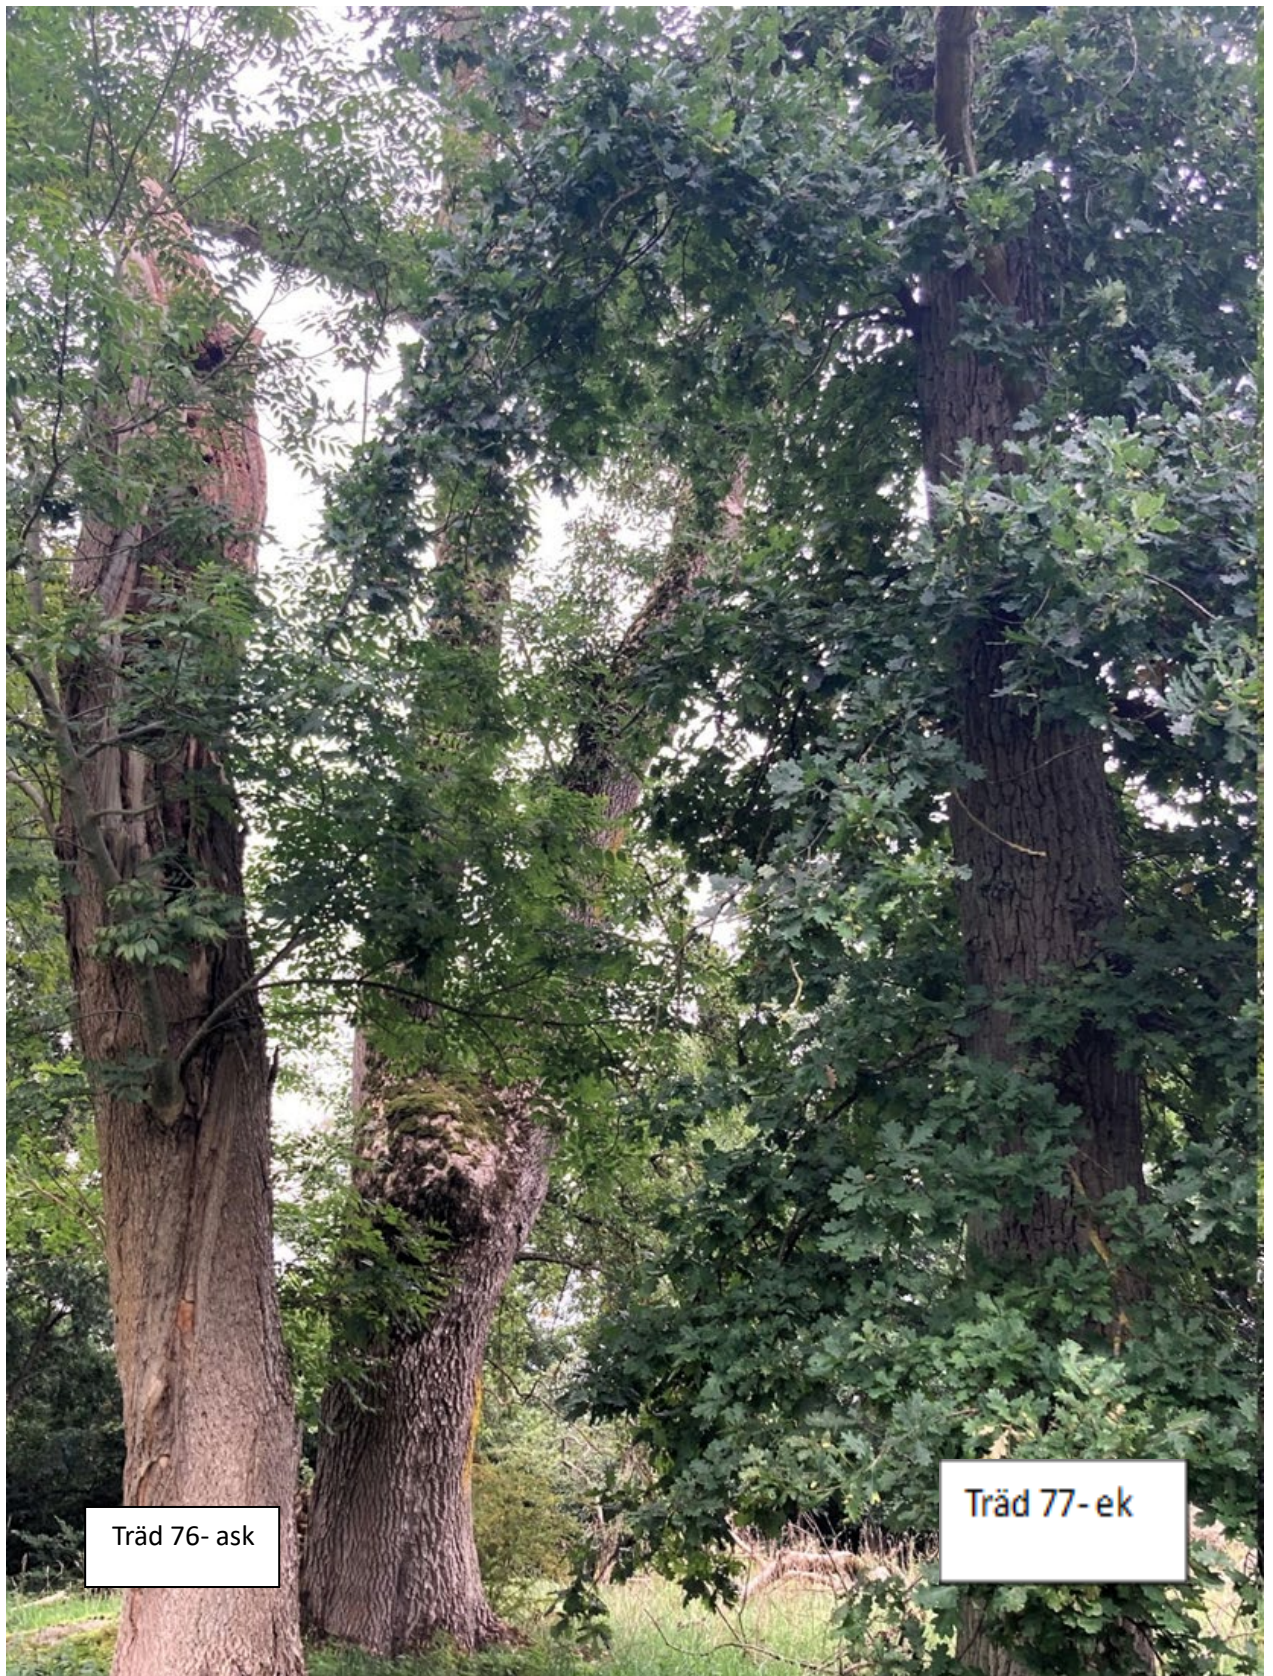
Figur 8. Träd nr 76, ask och 77, ek. Asken är en levande högstubbe. Åtgärdsförslag att stamma upp eken för att ge mer ljus till de levande grenar på träd 76.

Koordinat	Trädnummer	Sannolikhet för skada	Åtgärdsförslag	Kommentarer
442536,15Ö 6231990,07N	74	1 000 000	Avlasta sidogrenar - minska momentets påverkan på grenar och klykor	
442555,61Ö 62311984,62N	75	400 000	Ev. avlasta mot väg	Misstänkt dåligt rotfäste pga. stora stenar under rötterna
442552,88Ö 6231981,02N	76	40 000	Avlasta / reducera trädtoppen	
442546,37Ö 6231979,48N	77	1 000 000	Stamma upp - mer ljus till träd 76 - (442552,88Ö 6231981,02N)	
442549,94Ö 6231982,26N	78	1 000 000		Levande högstubbe
442551,02Ö 6232036,05N	79		Toppas, lämna högstubbe, risk för att falla över vägen.	Fälls av Trafikverket i samband med byggnation av ny väg? Blåmakerad

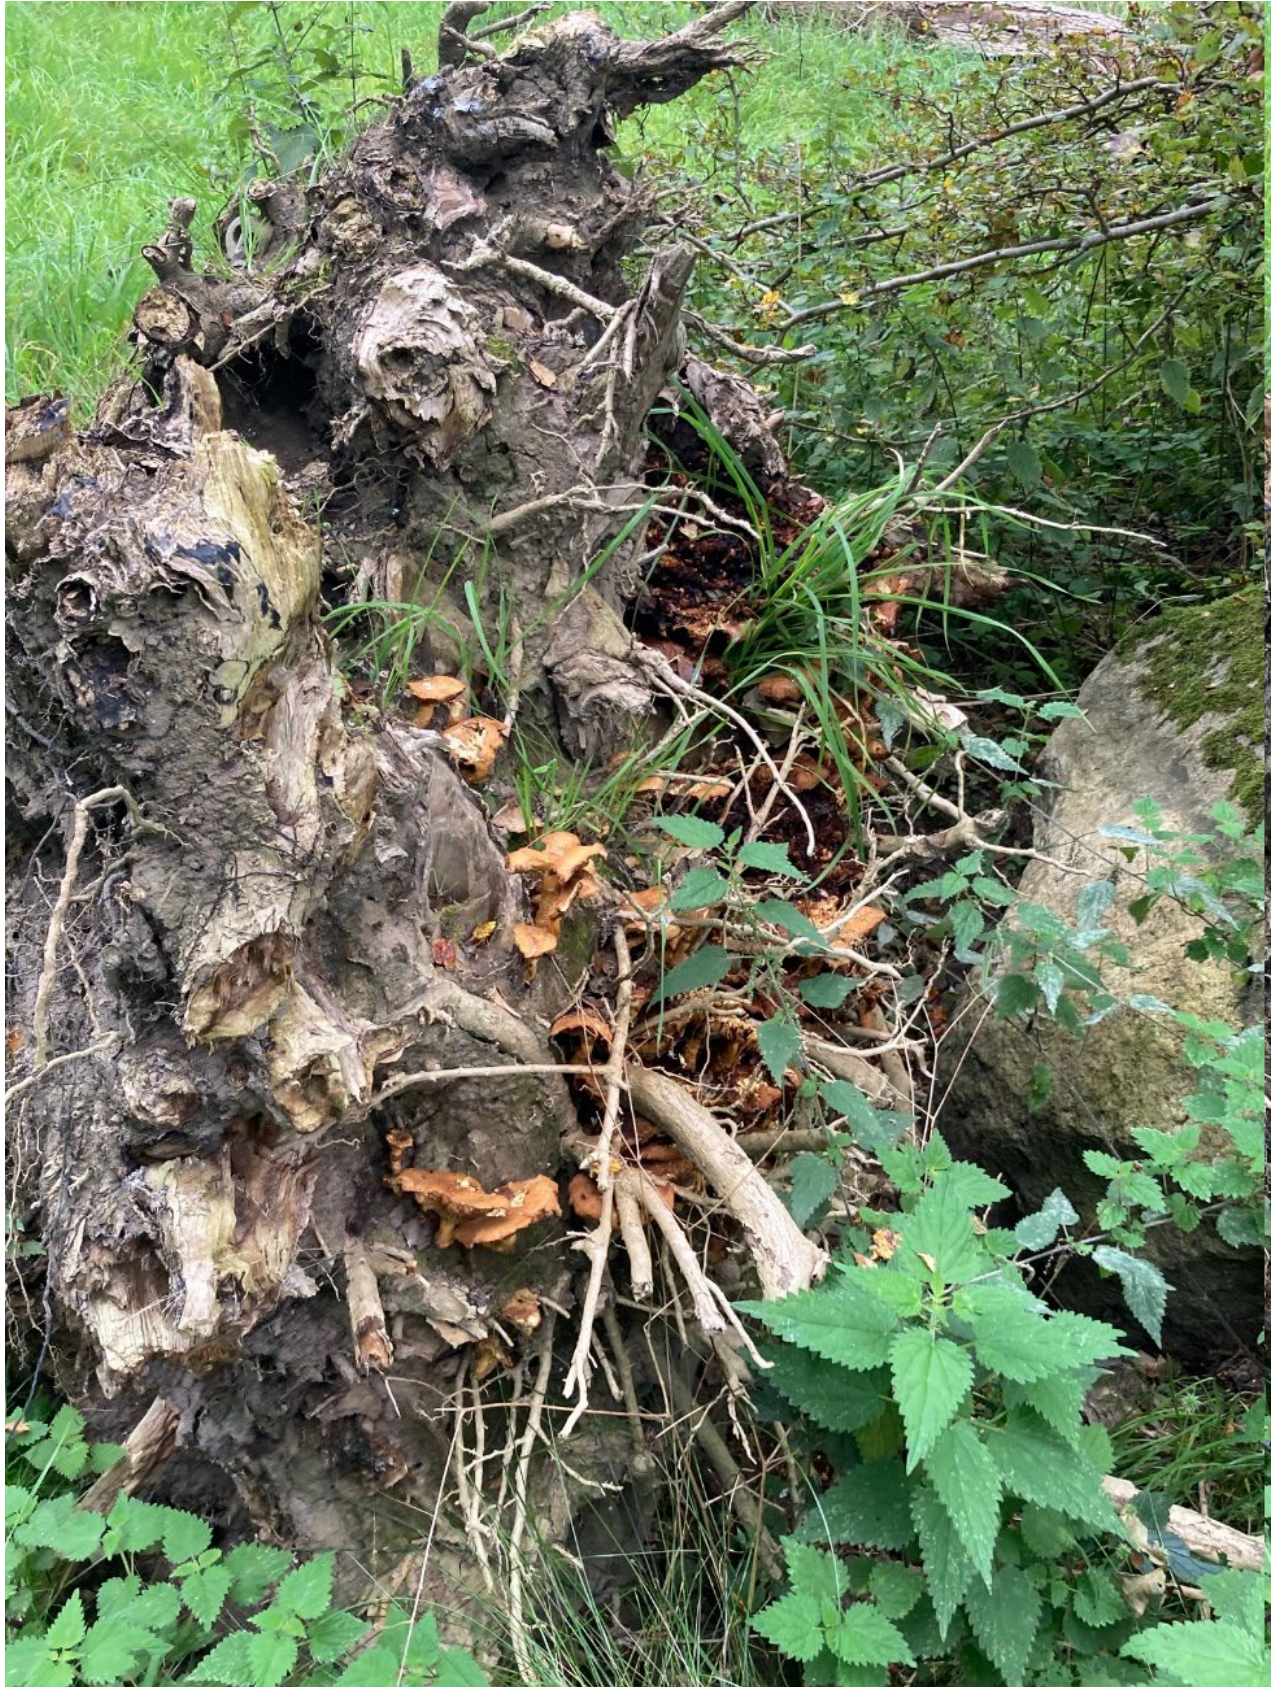
En stor andel av de undersökta askarna lider av omfattande stambas/rothalsröta och har förlorat stora delar av sina kronor. Många träd uppvisar håligheter vid stambasen och rotbenen som beror på angrepp av svampen honungsskivling (*Armillaria* spp.). Träden har dock grenar med måttlig till god vitalitet på de lägre delarna av kronan s.k. kronretirering, vilket ger hopp om att träden kan överleva tills nya träd har etablerat sig. Det största hotet mot de stora gamla träden är att de skulle kunna blåsa omkull helt eller delvis och skada de närliggande träden när de faller. I vissa fall skulle träd i bättre skick och med en längre förväntad livslängd skadas allvarligt. Det finns redan exempel på träd som har blåst omkull och dragit med sig andra träd.

Figur 9. Rotvälta. Ett typiskt exempel på rotvälta av ask. Haveri förmodligen orsakat av honungsskivling.

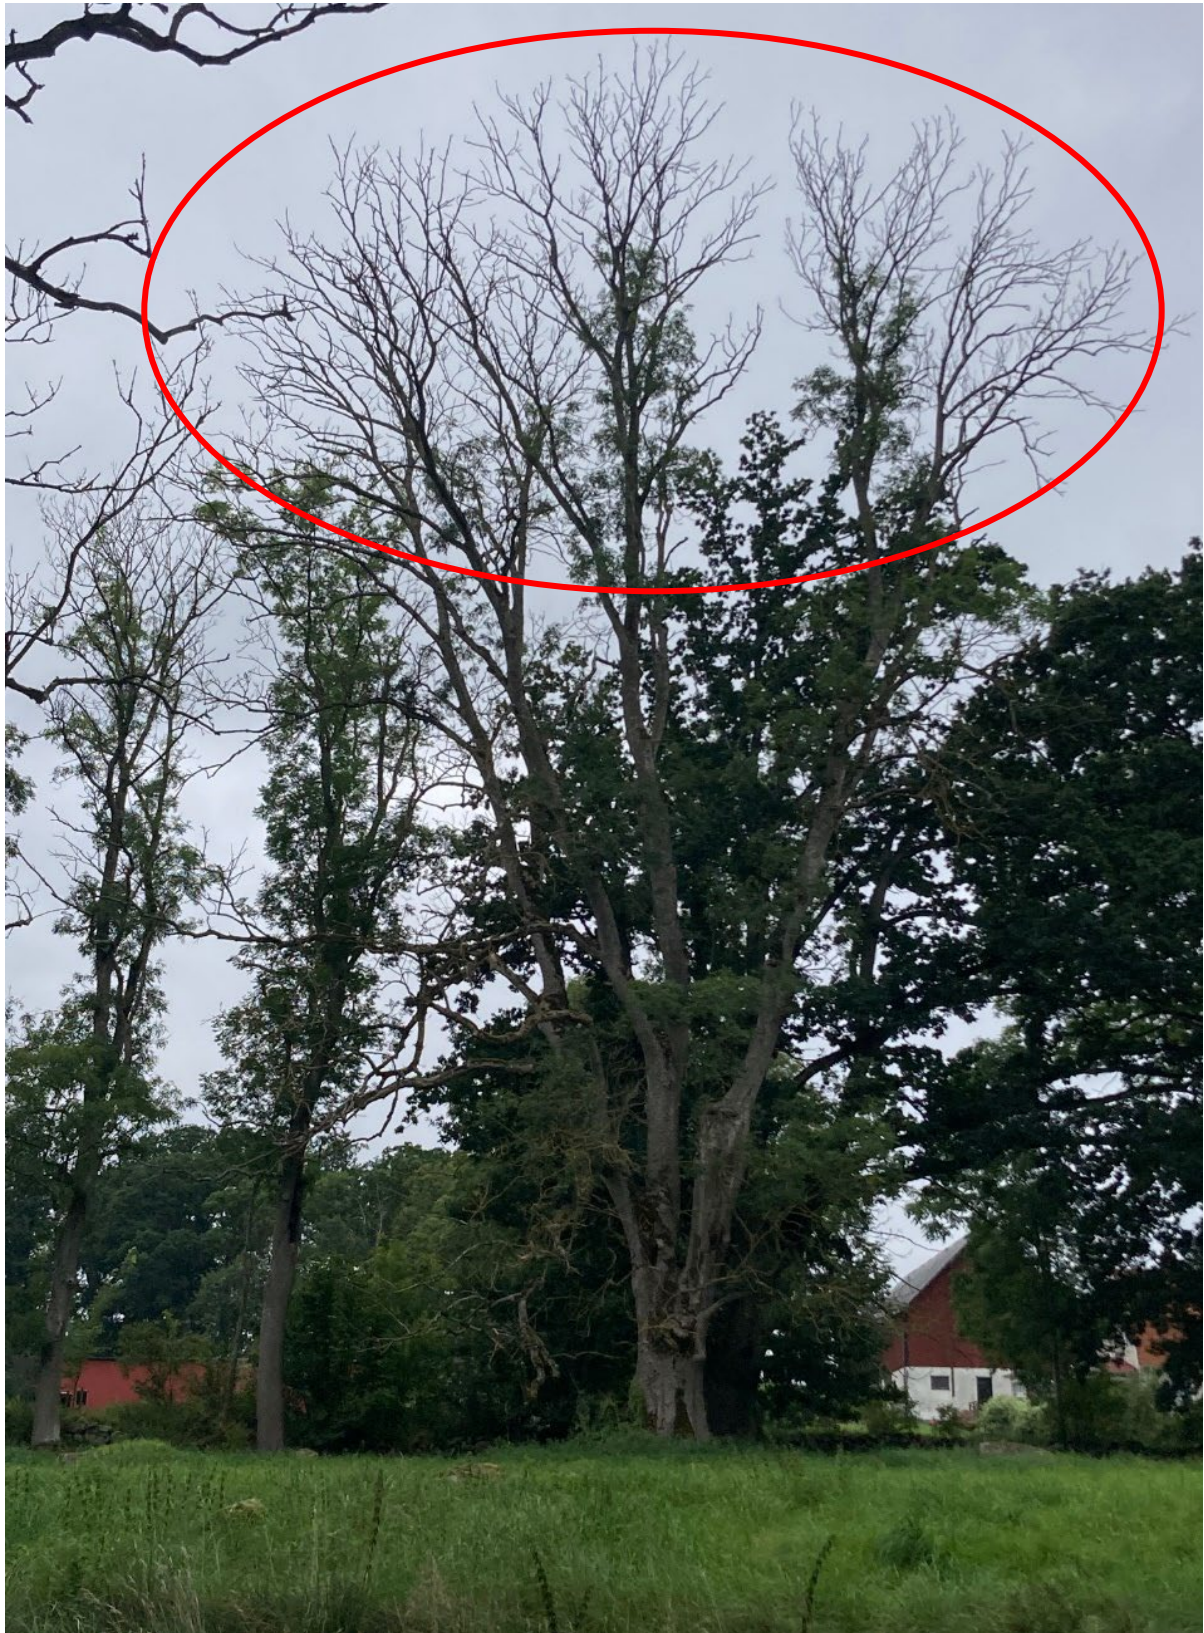
Figur 10. Ask, träd nr 33 - Trädet är i en fas där vitaliteten är tydligt nedåtgående (döende) med risk till rotvälta eller grenbrott. Avlastning eller hög kapning föreslås för att minska risk till skada av de närliggande träden och för att bevara trädets naturvärde så länge som möjligt.
