Datum: 2024-01-25

Dnr: 512-759 -2024

Dokumentation från Bärstakärret SE0220011 inom projektet LIFE RestoRED

LIFE19/NAT/SE/000172

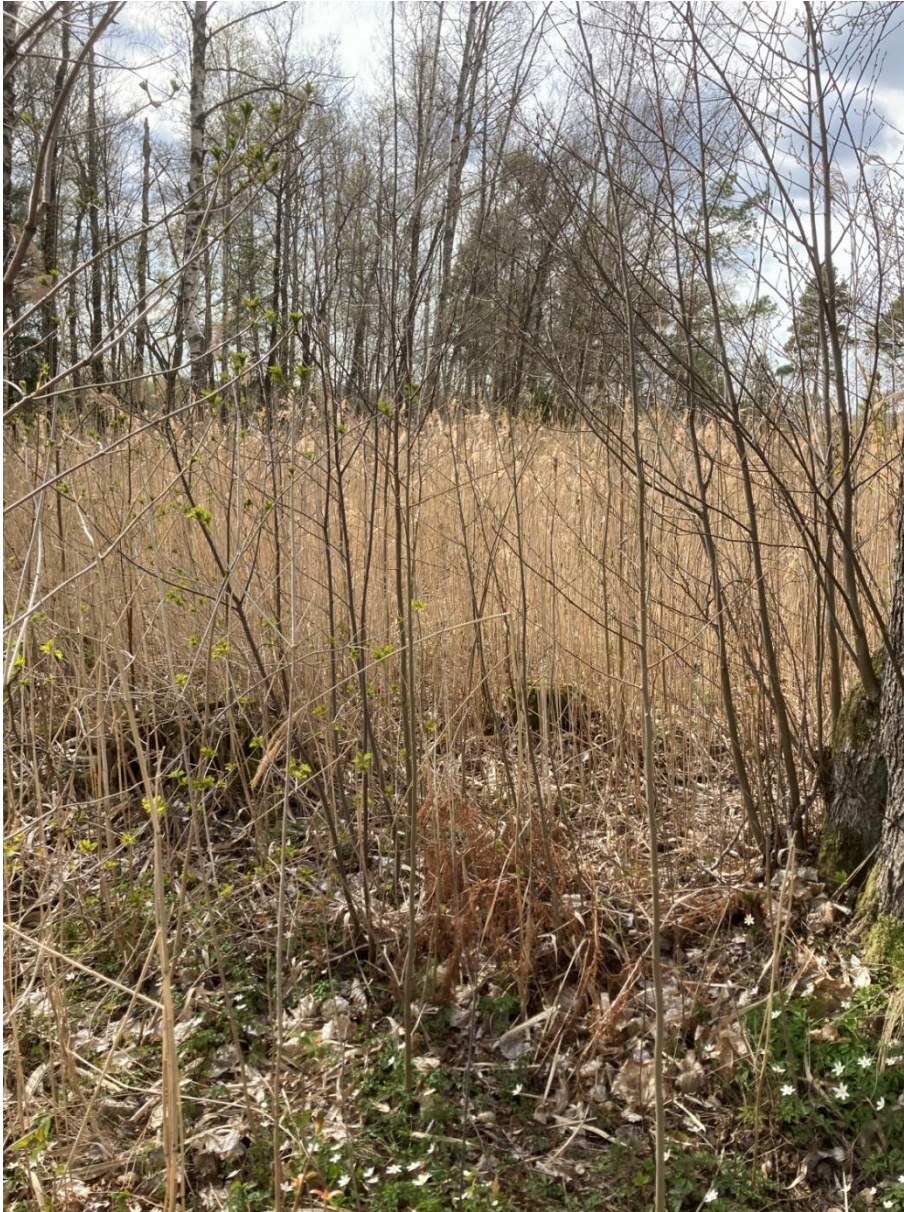
Bild 1. Bilden är tagen före åtgärden i delområde 1. Den visar igenväxning med ung klibbal och hög vass som skuggar områdets mer ljuskrävande flora. Foto: Sari Roponen 2022-05-02 (ObjektID 460).

Manuell fällning och borttagning av huvudsakligen klibbal skedde i området under våren 2023. En öppen miljö skapades. I arbetet var det särskilt viktigt att såga stubbarna korta för att området senare skulle kunna slåttas utan hinder. Även en del av de mindre alarna drogs upp med rötterna för att minska mängden framtida stubbskott.

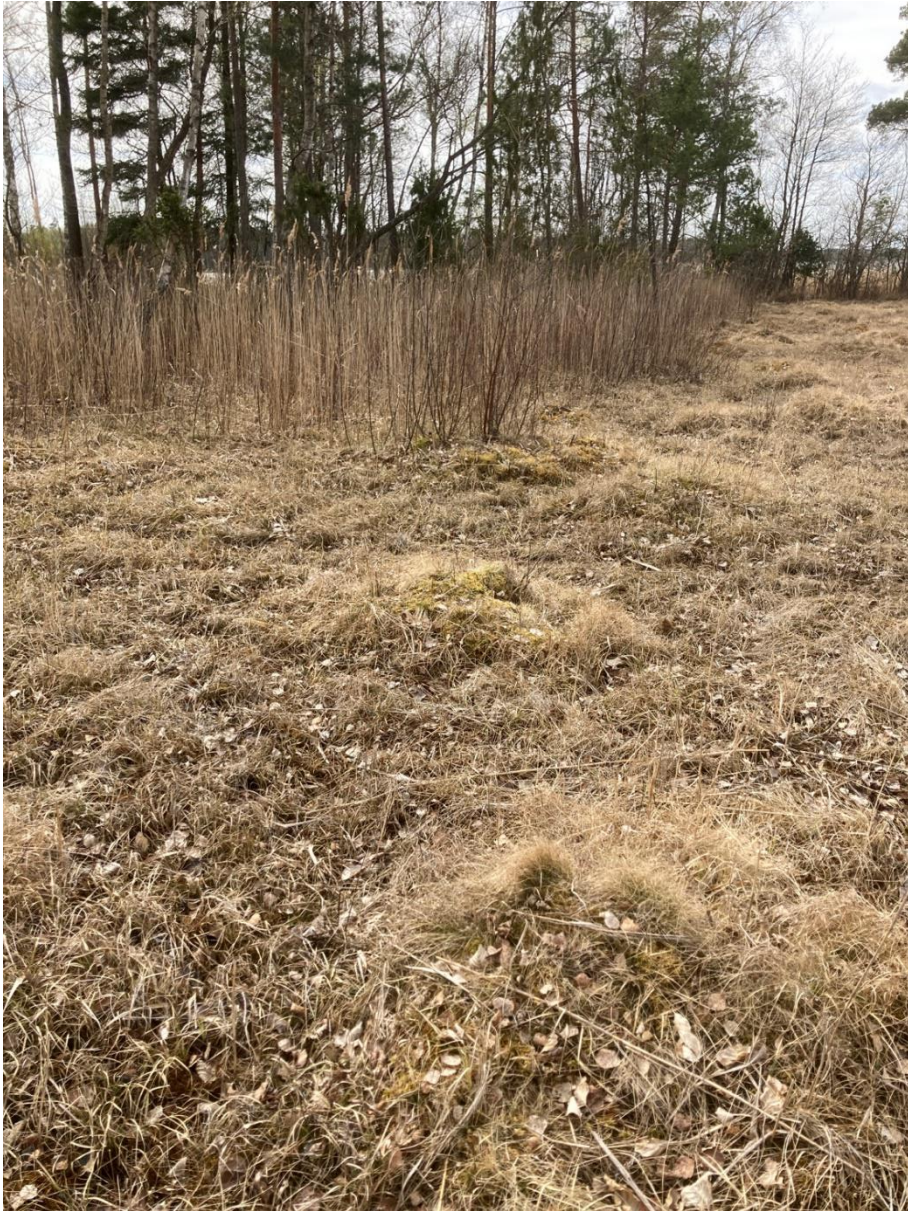
Bild 2. Bilden är tagen före åtgärden i delområde 1. Den visar kärrbryn med igenväxning. Foto: Sari Roponen 2022-05-02 (ObjektID 464)

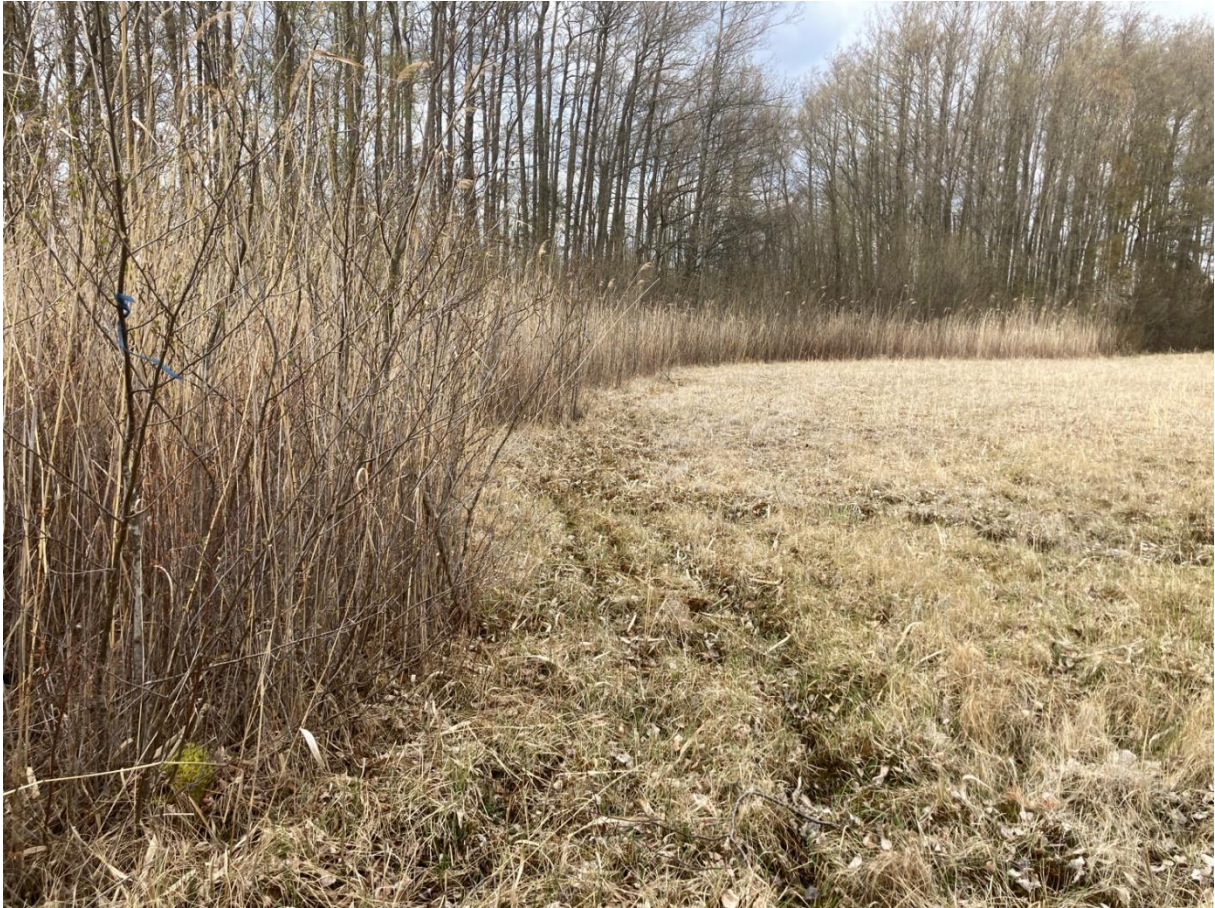
Bild 3. Bilden är tagen före åtgärden i delområde 2. Den visar igenväxning med ung klibbal och vass.
Foto: Sari Roponen 2022-05-02 (ObjektID 471)

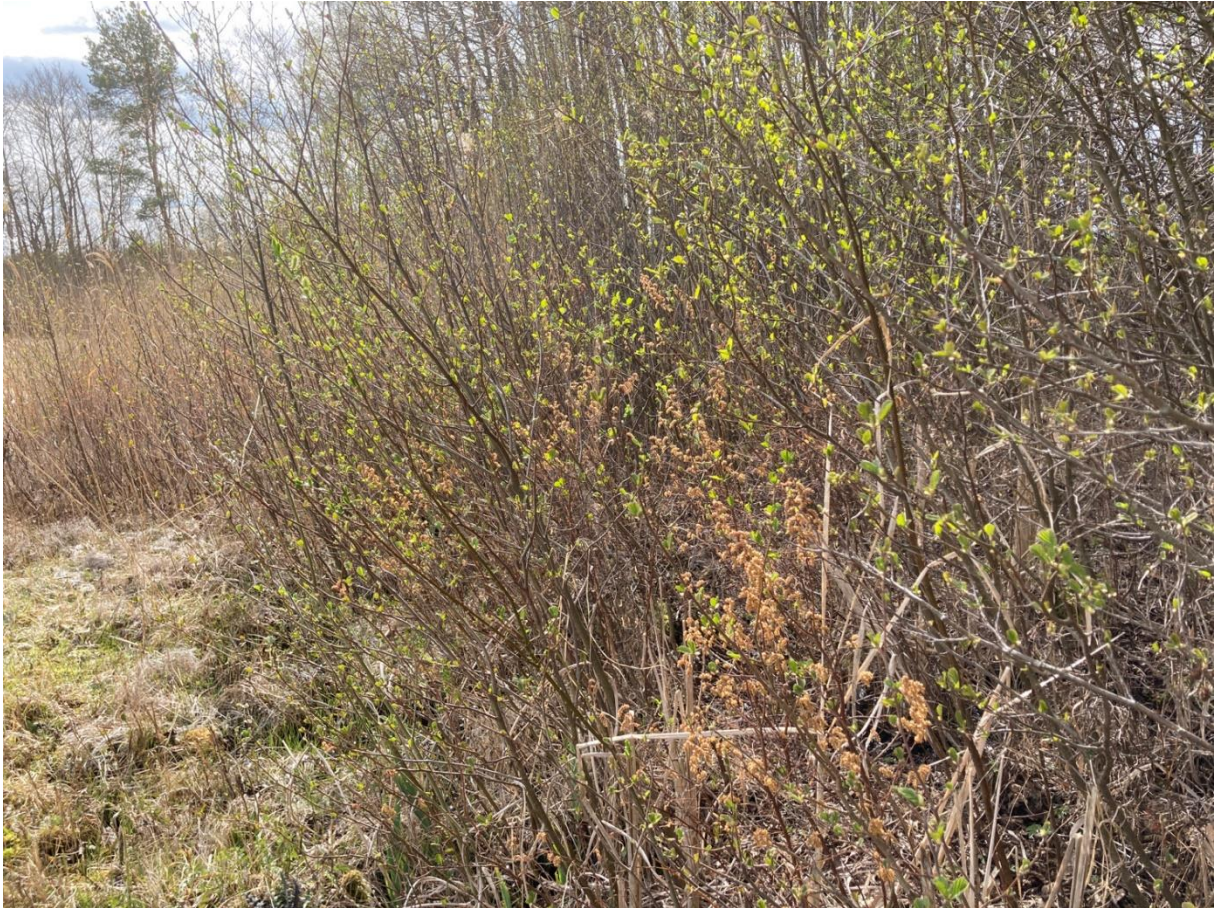
Bild 4. Bilden är tagen före åtgärden i delområde 2. Den visar tät slytillväxt av ung klibbal i restaureringsområdet. Foto: Sari Roponen 2022-05-02 (ObjektID 467)

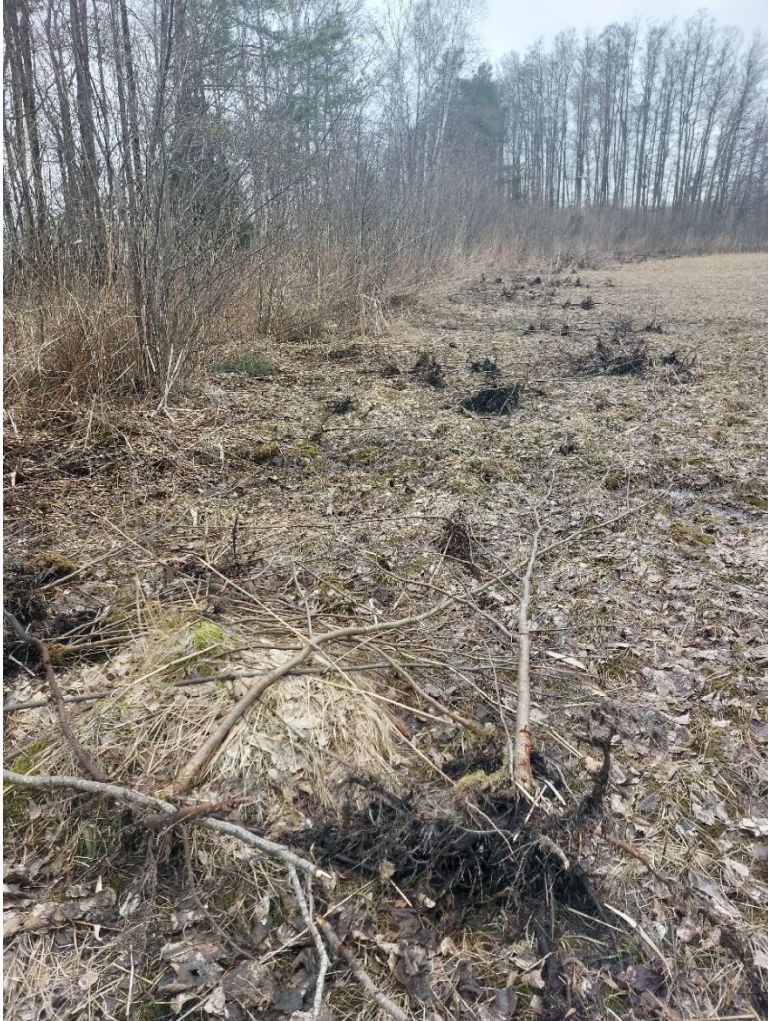
Bild 5. Bilden är tagen i delområde 2 under den pågående åtgärden. Den visar hur man drog bort en del alar med rötterna för att förhindra framtida rotskott. Foto: Sari Roponen 2023-04-25 (ObjektID 9234)
