Datum: 2024-03-22

Dnr: 512-965-2024

Dokumentation från SE0220020 Strandstuviken inom projektet LIFE RestoRED

LIFE19/NAT/SE/000172

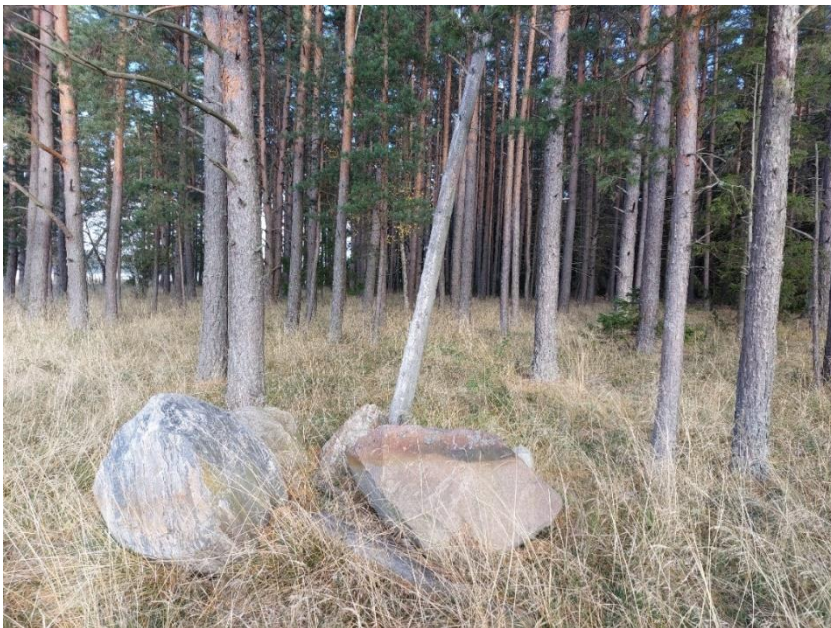
Bild 1. Bilden visar området före utglesningen. Igenväxningsvegetation av tallar växer på en tidigare strandäng som ska återställas. Foto: Sari Roponen 2022-10-14 (ObjektID 806).

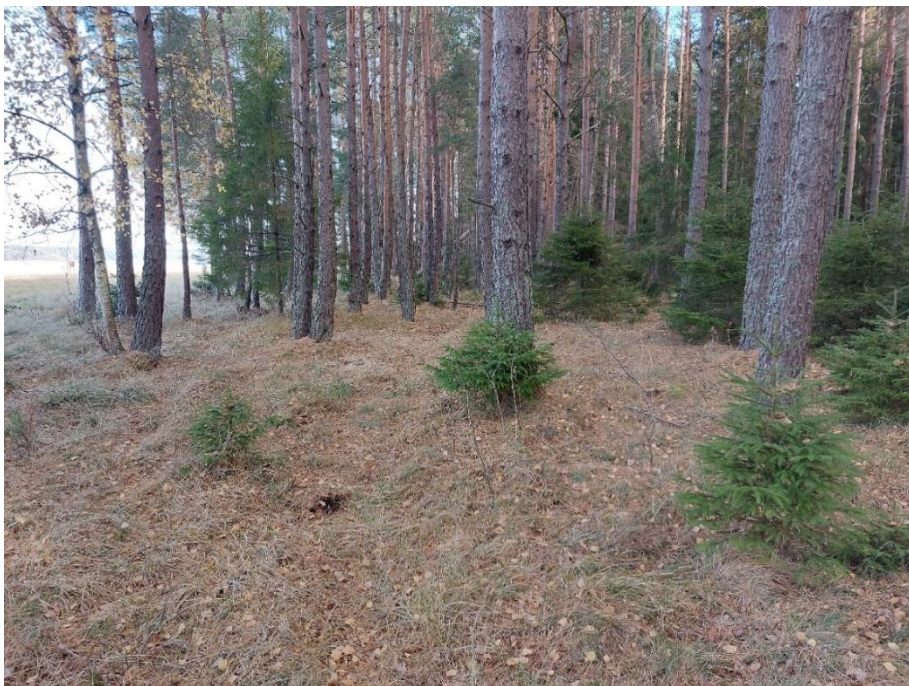
Bild 2. Bilden visar området före avverkningen. Igenväxningsvegetation av tallar och unga granar växer och skuggar vegetationen. Här ska ljuskrävande strandängsvegetation gynnas genom avverkning av träden och buskar. Foto: Sari Roponen 2022-10-14 (ObjektID 809).

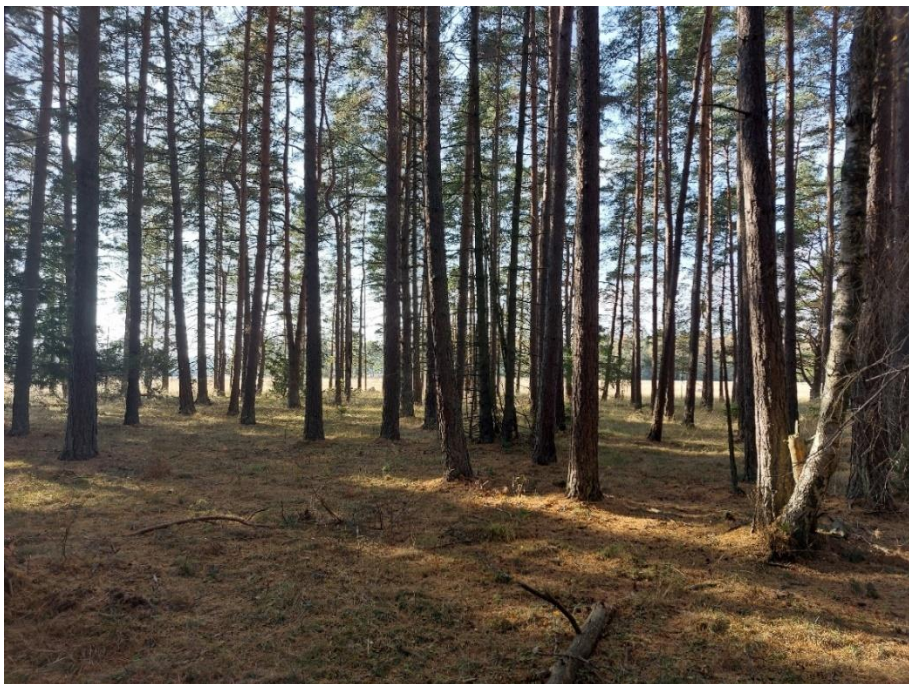
Bild 3. Bilden visar området innan åtgärden med igenväxningsvegetation av tallar. Foto: Sari Roponen 2022-10-14 (ObjektID 803).

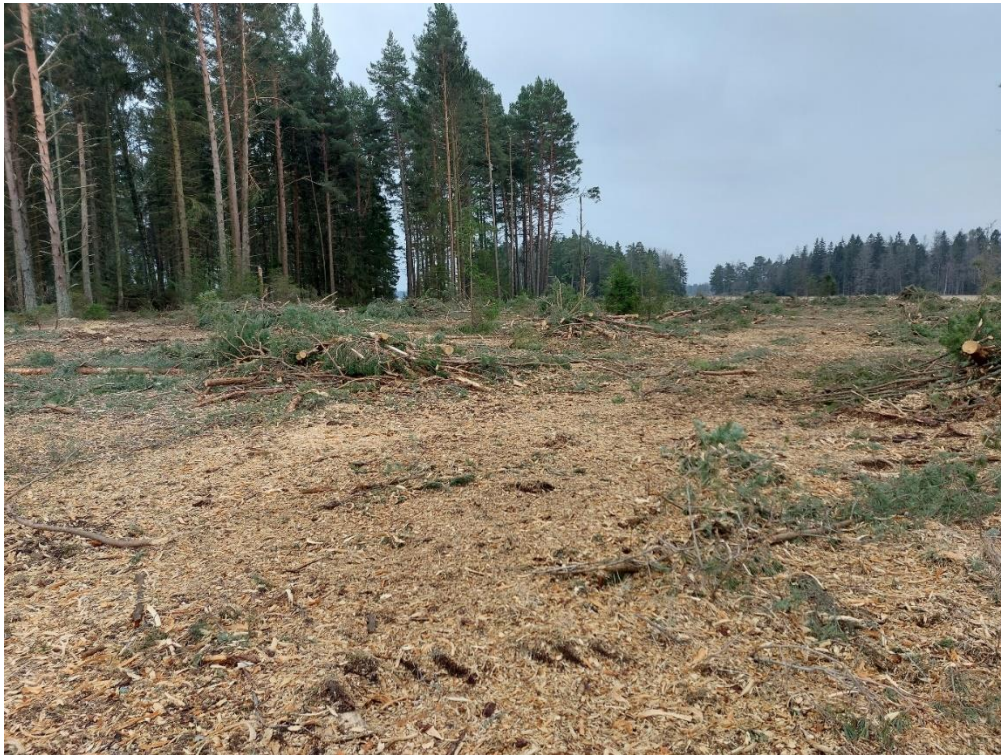
Bild 4. Bilden visar området när en del arbete med avverknigen återstår. Grothögar har inte samlats än. Foto: Sari Roponen 2023-02-16 (ObjektID saknas).

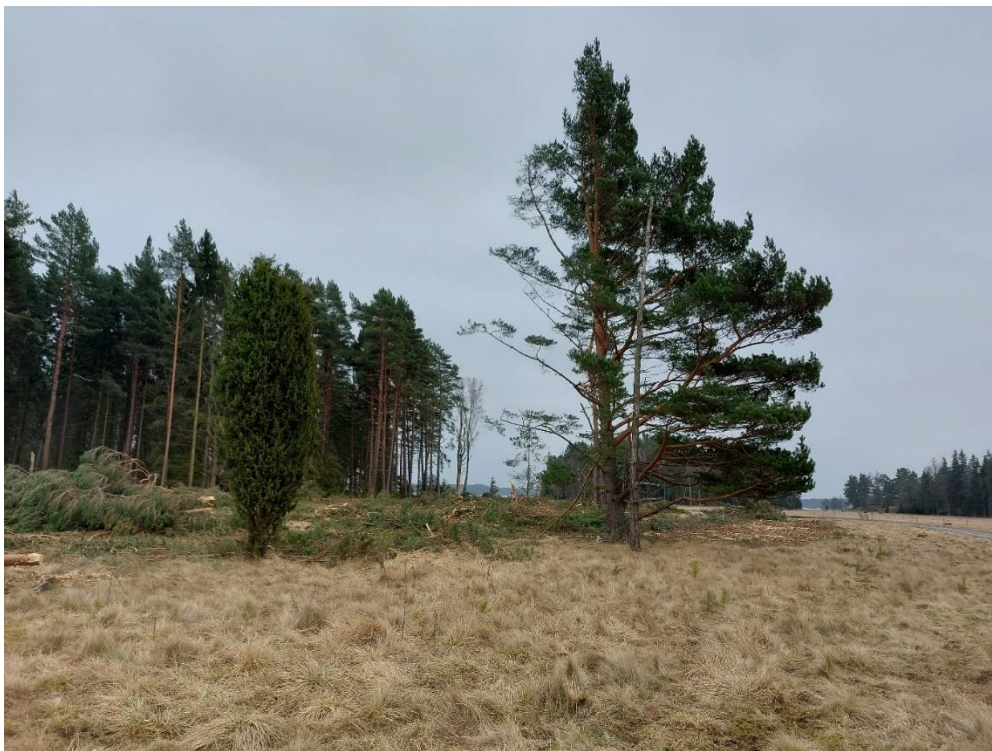
Bild 5. Bilden visar området när en del arbete med avverknigen återstår. Foto: Sari Roponen 2023-02-16 (ObjektID saknas).

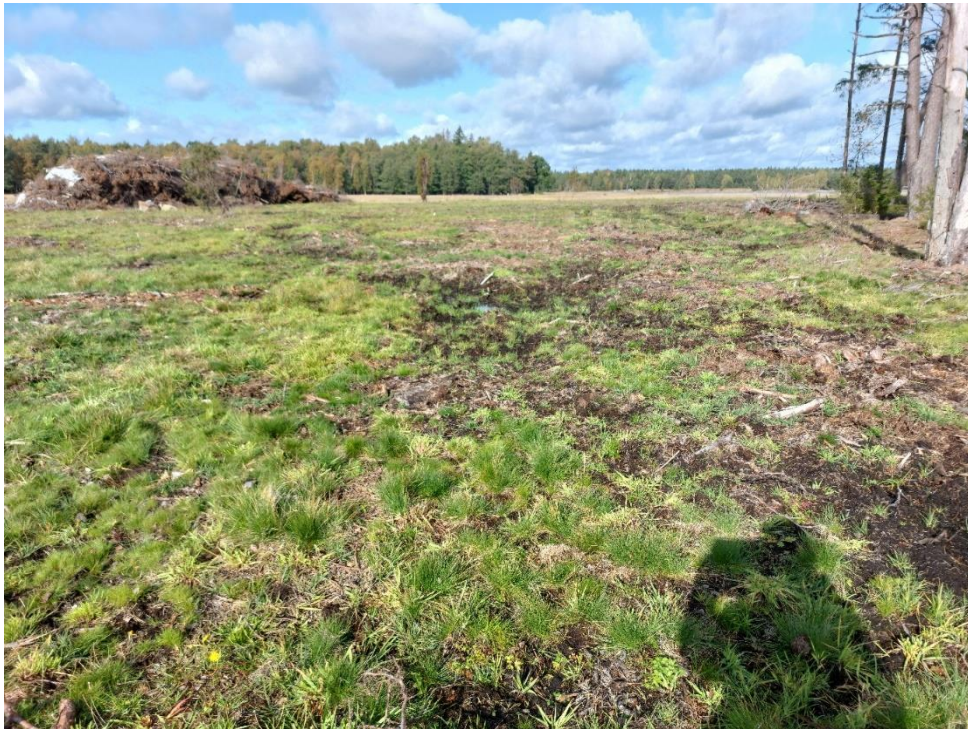
Bild 6. Bilden visar området efter avverkningen. Grothögar som samlats under arbetets gång finns till vänster. Foto: Sari Roponen 2023-10-04 (ObjektID saknas).

I området närmast nuvarande strandäng har första generationens tallar tagits bort. En gradvis övergång till lite äldre tallar har sparats. Avverkningen har skett med större skogsmaskiner under vårvinter 2023. Syftet har varit att uppnå naturtyp 6410 Fuktängar med blåtåtel och starr.

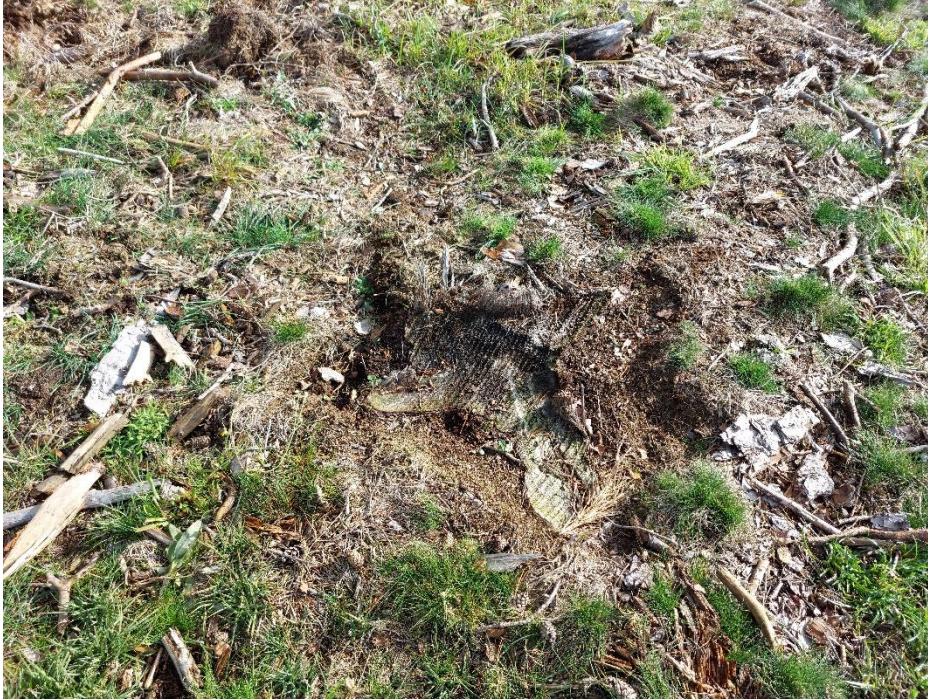
Bild 7. Bilden visar en stubbe som frästs. Ängen kan nu enkelt skötas t.ex. med maskinell betesputs och etablering av ängsfloran påskyndas. Foto: Sari Roponen 2023-10-04 (ObjektID saknas).

Stubbarna i det avverkade området har stubbfrästs.

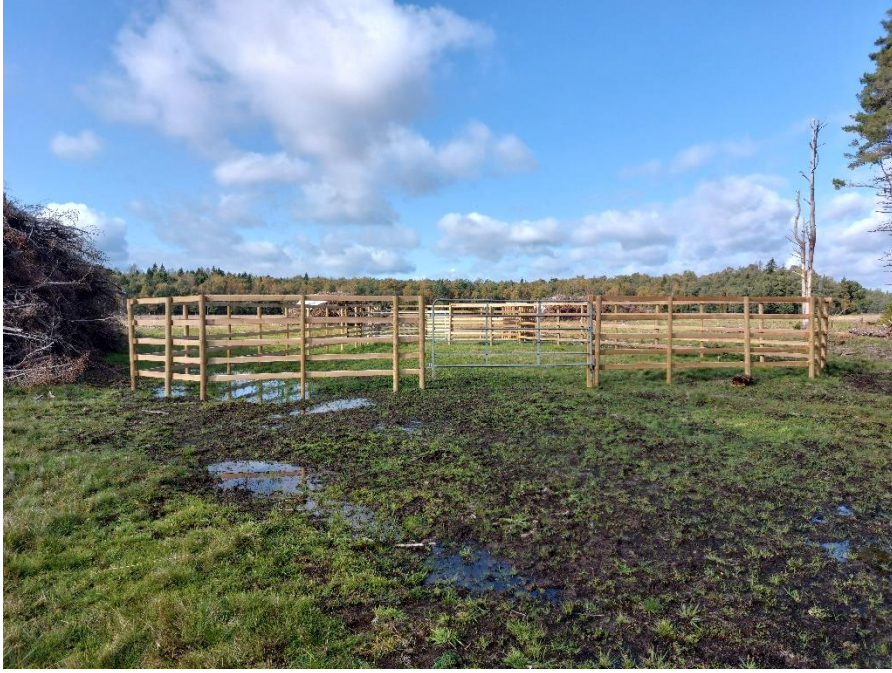
Bild 8. Bilden visar insamlingsfållan. Nu blir djurhanteringen i området både enklare och säkrare.
Foto: Sari Roponen 2023-10-04 (ObjektID saknas).

Insamlingsfållan behövs för att göra djurhanteringen enklare och säkrare vid transporter. En insamlingsfålla har byggts i området under hösten 2023.
