Inventering av Rikkärr inom Natura 2000-områdena Klinken (SE0720277) och Bösen (SE0720471)

Inom projektet LIFE RestoRED, LIFE19/NAT/SE/000172

UTGIVEN AV: Länsstyrelsen i Jämtlands län, Februari, 2023

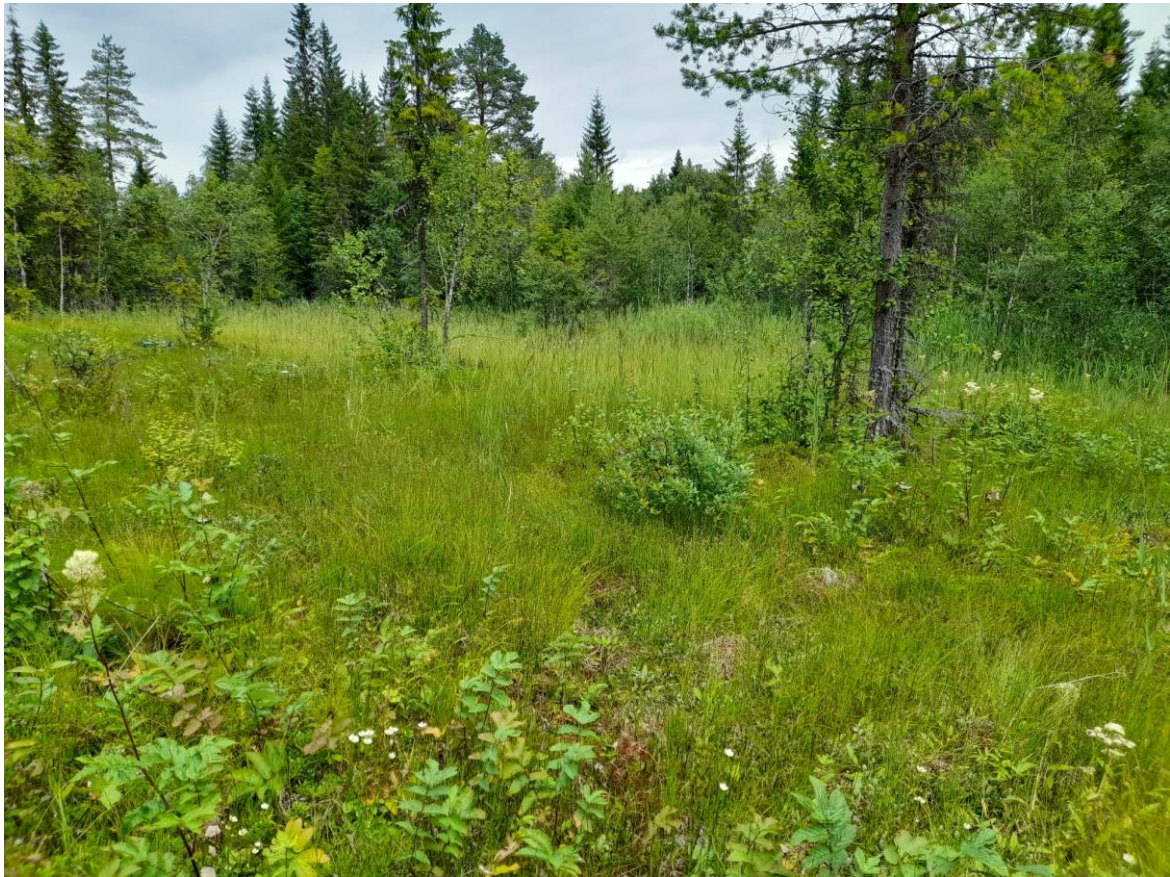
Huvudområdet med rikkärr (Figur 3) omfattar två delar: ett område med öppen livsmiljö i söder och ett område med utspridda träd- och buskar i norr. Träd- och buskarter som förekommer inkluderar bland annat glasbjörk, gråal, grönvide och lappvide. Markfloran är en variation av brunmossarter, oftast piprensarmossa och späd skorpionmossa med guldspärrmossa, gyllenmossa, myruddmossa och röd skorpionmossa. En liten damm på västra sidan av området domineras av stor skedmossa. Örter vid Bösen utgörs av en mix arter som är typiska för myrbiotoper generellt, men också specifikt typiska rikkärrarter. Fjällskära och slätterblomma var vanliga, liksom arter typiska för kalkrikmyrbiotoper såsom björnbrodd, dvärglumner och kung karls spira (dessa var vanligare i den öppnare södra delen). Artindikatorer för positiv hävdstatus (Jordbruksverket, 2017) är spridda över ytan. Blodrot, fjällskära och slätterblomma är vanligast, även fläck- och ängsnycklar förekommer i mindre mängd.

Av de negativa indikatorerna var älgört den mest utbredda, men den förekom främst som enskilda plantor. Likaså förekom blåtåtel som enskilda plantor. Vass utgör en stor del av fältskiktet längs med det björkbestånd som utgör områdets västra gräns och är vanligare i den mer öppna södra delen som bildar lösa aggregeringar. Vass och älgört är också negativa indikatorer för hävdstatus (Tabell 1; Tabell 2).

Figur 3 Representativ bild av rikkärret i Bösen på N:6937970, E:464264sweref99, tagen vänd mot öster.

eller hävdstatus. De täcker däremot för närvarande inte stora delar av området. Slåtter med efterföljande upptag, eller bete, rekommenderas för att motverka dessa. Med tanke på storleken på platsen och dess närhet till väggkanten är det troligen mer fördelaktigt att genomföra slåtter. Långa betesperioder kan leda till en förlust av naturvärden genom förstörelse av markskiktet genom trampslitage och genom tillförsel av näringsämnen från gödsel (djurens spillning). Mälson m.fl. (2010) rekommenderar slåtter vartannat år för att rikkärrsspecialister ska kunna återhämta sig från slåtter, samtidigt som slåttern minskar dominant arter som vass.

Små träd och buskar är vanliga särskilt i den norra delen av området. Borttagning av träd och buskar rekommenderas för att skapa och bibehålla en öppenhet. Många av träden är relativt unga (<30 år). Borttagning av träden bör minska avdunstningen från området vilket minskar vattenförlust och därmed minskar risken att torvlagret torkat ut. Igenväxning kommer att kontrolleras om slåtter sker enligt rekommendationen ovan. Det är däremot även rekommenderat att träd- och busktäcket övervakas regelbundet.

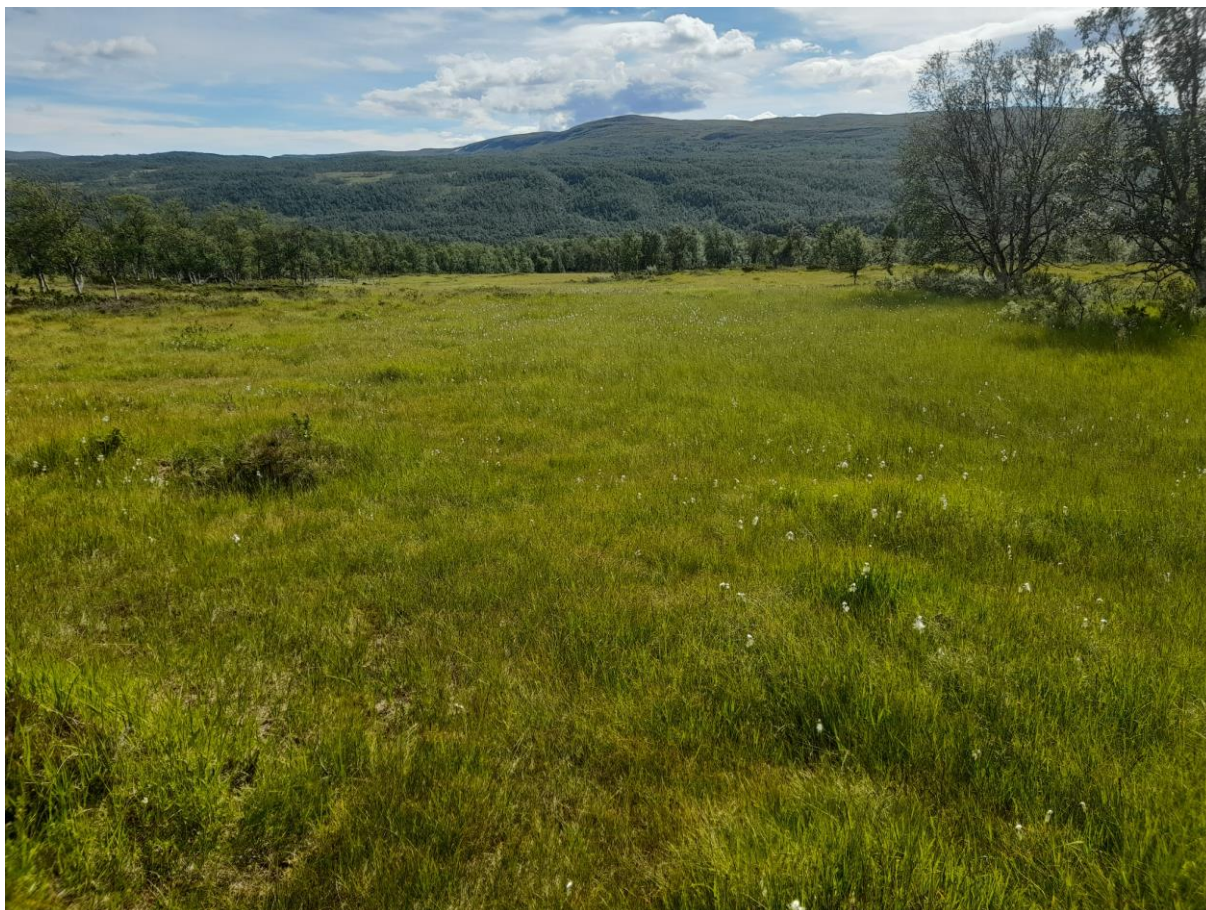
Områdena med rikkärr är för det mesta beväxta med typiska arter såsom snip, dvärglumner, späd skorpionmossa och ärtstarr (Figur 5). Flera arter som förknippas med myrmiljöer generellt förekommer utbredd, exempelvis fjällskära och guldspärrmossa. Växtligheten är i allmänhet ostörd och i gott skick. Arter som indikerar god hävdstatus inkluderar fjällskära, fläcknycklar, hirsstarr, kärrspira, ögontröster, och slätterblomma. I de torrare partierna fanns även blodrot, brudborste, ormrot, stagg och ängsfryle. Utbredningen av dessa positiva indikatorer är ett tecken på områdets i allmänhet hävdade karaktär.

Av de negativa arterna förekom endast blåtåtel i rikkärret och då endast som enskilda plantor. Det fanns inga omfattande täckningsområden för denna art. Täckningen av vitmossor var låg och förekom som enskilda fläckar. Inga negativa indikatorarter för hävdstatus hittades (Tabell 3; Tabell 4).

Figur 5. Representativ bild av rikkärret i Klinken, det stora området, på N:6958243, E:362318 sweref99, tagen vänd mot söder.

Klinkens stora område är ett komplex av olika biotoper. Området som utgör rikkärr är generellt i gott skick. Det är mindre än det område som tidigare var karterat som rikkärr, vilket dock bör bero på att tidigare kartering gjordes alltför generöst. Det finns inga tecken på att skada eller markerosion ska ha påverkat området och haft en negativ effekt på naturvärdena. Träd och buskar växer endast på de tunnare mineraliserade jordarna som inte ingår i myrbiotoperna. Den låga förekomsten av negativa indikatorarter (som skulle indikera näringsberikning, störning eller för lågt betestryck) över hela området tyder på en god skötsel. Rekommendationen är att fortsätta nuvarande skötselregim, inklusive bete.

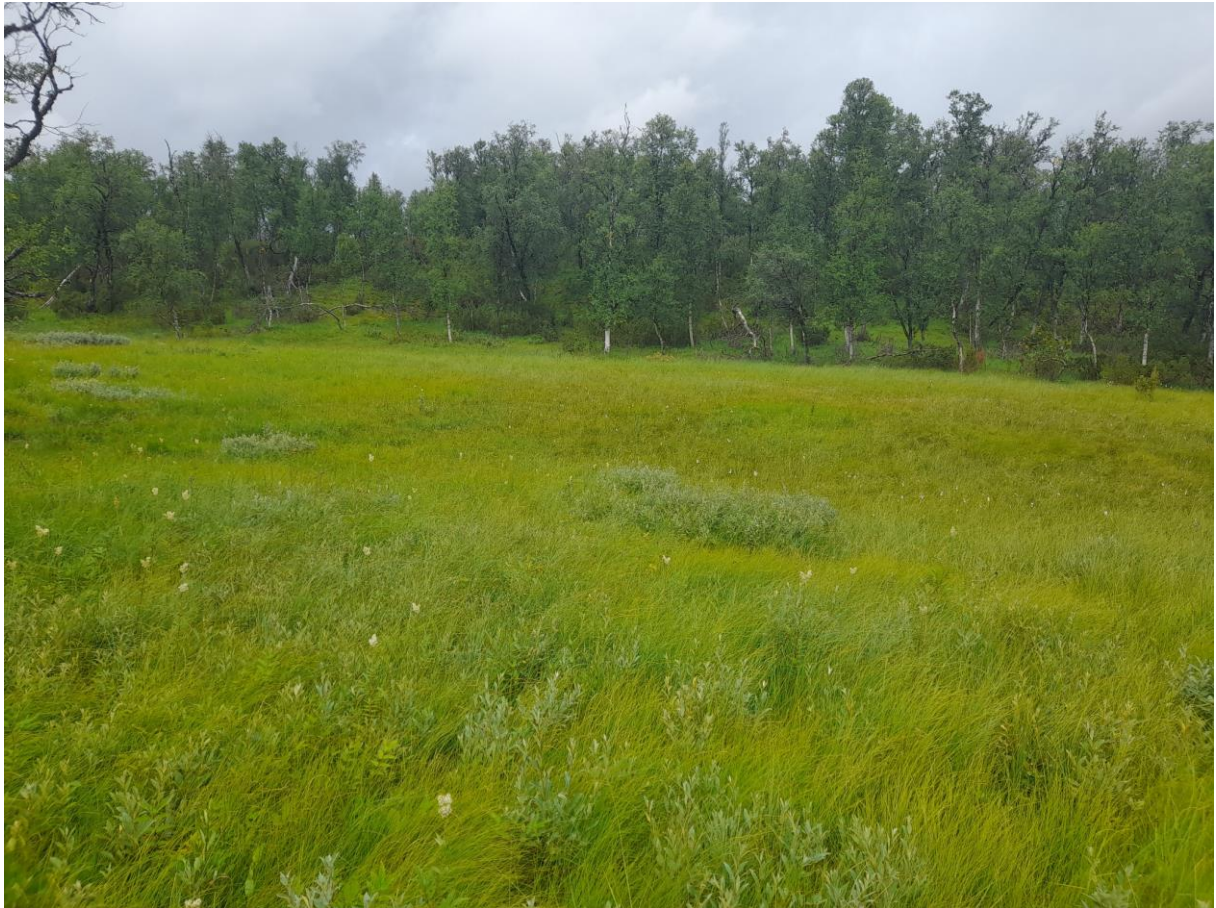
Rikkärret låg på sluttningen i den nordvästra delen av området. Gräsull och snip var vanliga växter, tillsammans med flera arter som är associerade med rikkärr och myrar (Figur 7). Dessa inkluderar dvärglumner, slätterblomma, vitstarr och ärtstarr. Brunmossor som guldspärrmossa, piprensarmossa och spädskorpionmossa var vanliga i mitten och i den lägst belägna delen av rikkärret som finns i den södra änden. Vitmossarterna purpurvitmossa och uddvitmossa var vanliga överallt, särskilt i utkanterna av rikkärret. Positiva indikatorarter för hävdstatus i rikkärret var fjällskära, fläcknycklar, hirsstarr, kärrspira, ögontröster, och slätterblomma. På gräsmarken i östra delen förekommer blodrot, brudborste, ormrot och stagg.

Det fanns stora tuvor med vitmossesarter, bland annat klubbvitmossa och uddvitmossa, särskilt runt kanterna på rikkärret men också några mindre fläckar som förekommer spritt

genom ytan. Dessa arter är mer typiska för fattigkärr och indikerar möjligen att det pågår en övergång mellan olika myrtyper (Tabell 5; Tabell 6).

Ljus flaskstarr förknippades med rikkärrvegetationen. Även då hittades den vid kanten av rikkärret där den gränsade till bäcken. Blåtåtel och älgört förekommer sparsamt inom området men endast inom delar som inte klassas som rikkärr. Älgört är en negativ indikator för hävdstatus och kan här förknippas med vattendragens kanter och dess karakteristiska vegetation snarare än med platsen i stort. Inga andra negativa indikatorer för hävd hittades.

Figur 7. Representativ bild av rikkärr i Klinken, det lilla området, på N:6957745, E:362250 sweref99, tagen vänd mot norr.

Rekommenderar att tuvor av vitmossa avlägsnas från den del av området som idag utgörs av rikkärr. Det är inte nödvändigt att avlägsna all vitmossa. Viss markstörning, särskilt runt de mer vitmossdominerade kanterna, bör motverka eventuell succession till fattigkärr.
