# Trädvårdsplan och inventering av hamlad lind och hassel i Gripsholms hjorthage

LIFE RestoRED LIFE19/NAT/SE/000172

Författare: Miriam Löwenstein, TrädTjejerna AB, certifierad konsulterande och klättrande arborist, ETW, VetCert, TRAQ [kontakt@tradtjejerna.se](mailto:kontakt@tradtjejerna.se) 079 302 71 92

Diariennr: 512-293-2023

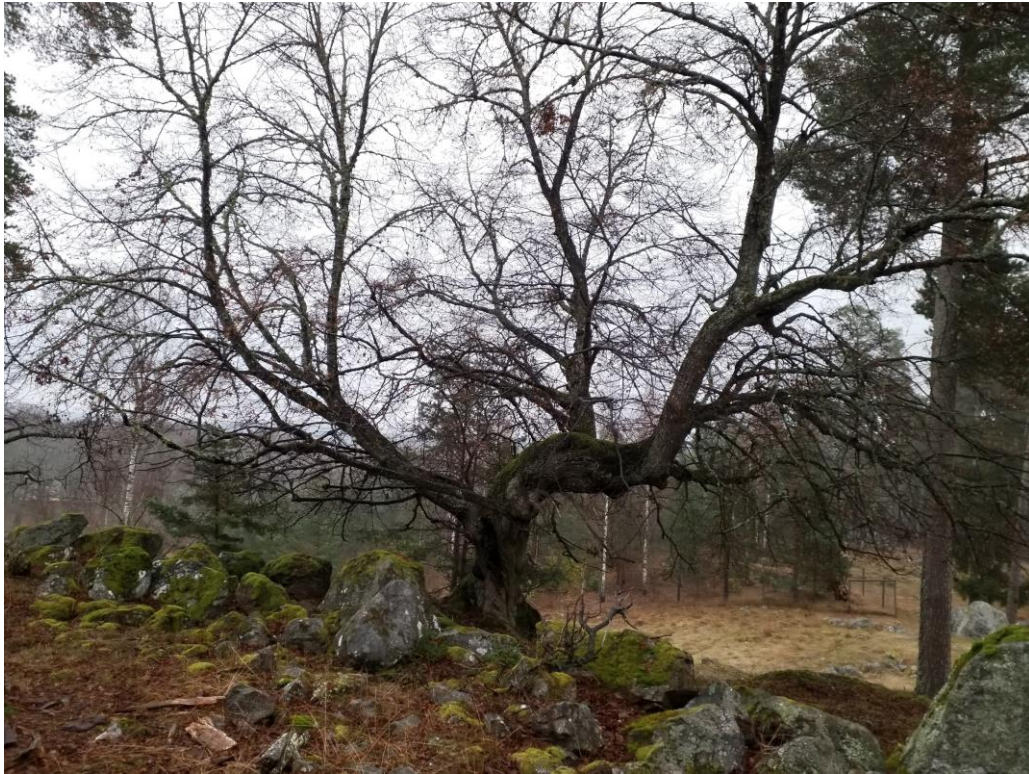
*Figur 1: Lind som fått mycket speciell karaktär efter att ha förlorat sin topp.*

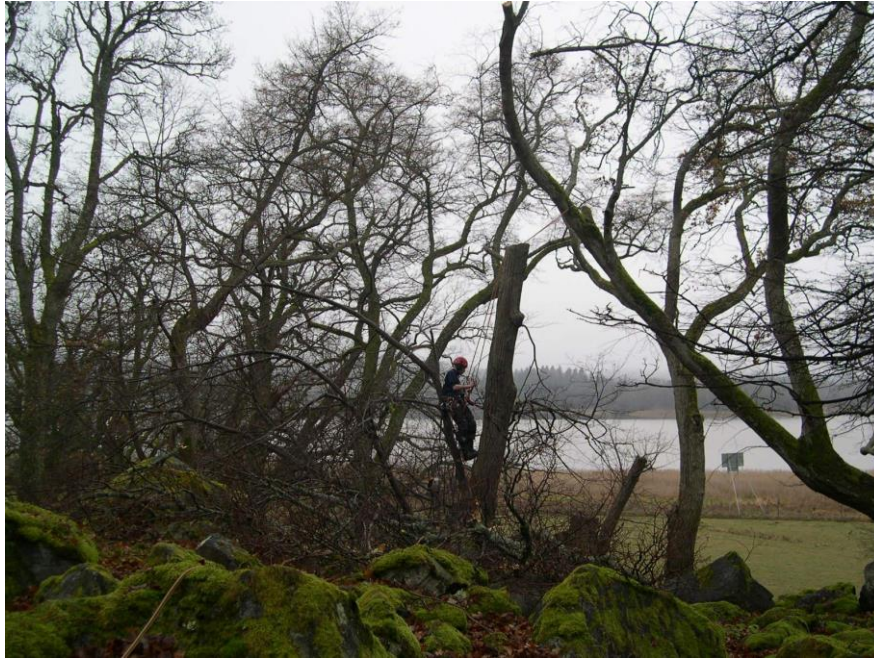
På bilddokumentation från åtgärderna kan man se att snittstorleken många gånger låg över 15 centimeter och tangerar istället denna definition: *“Avlägsnande av större stam eller gren till en förutbestämd höjd utan hänsyn till trädets struktur eller förmåga att hantera ingreppet. Höjd för toppkapning ska specificeras i överenskommelsen. Anm. Åtgärden avviker från branschpraxis och skiljer sig från hamling, kronreduktion, veteranisering och högkapning. Ingreppet orsakar ofta strukturell försvagning och röta.”* Det är definitionen av toppkapning enligt standard skriften SS 990001-2:2020 Trädvård – Processer och metoder för beskärning av träd.

Eftersom vi saknar dokumentation från åtgärderna 2006-2008 går det inte att veta varför man beslutade att ta så stora snitt på träden. Det kan finnas speciella omständigheter som berättigar detta.

*Figur 2. Bild från åtgärder 2006-2008*

Kommande åtgärder bör ha stöd i denna branschstandard och dokumenteras i skrift, med åtgärd, maximal utförd snittstorlek och rekommenderad uppföljning. Eventuella avvikelser från beskärningsstandarden ska beskrivas och orsak anges.

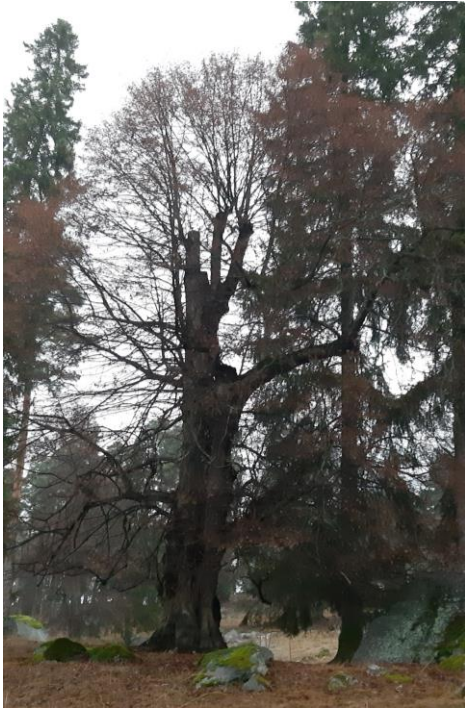
*Lind 1*

| ID | Art | DBH | S | V | B | Kommentar | Åtgärdsförslag | T | DVh | UTFÖRT |
|---|---|---|---|---|---|---|---|---|---|---|
| 1 | Lind | 149 | 3 | 90 | 1 SST | Har tidigare kapats i topp och har återväxt med konkurrerande toppar | Avlastande beskärning/<br>Kronrestaurering | 2<br>SE 3 | 4 | |

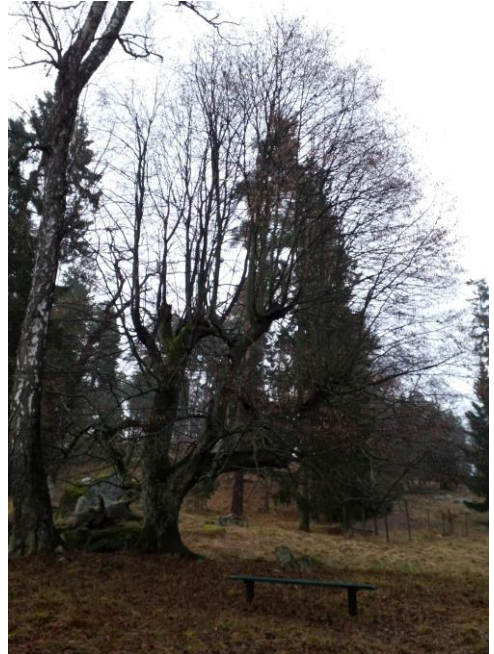
*Lind 2*

| ID | Art | DBH | S | V | B | Kommentar | Åtgärdsförslag | T | DVh | UTFÖRT |
|---|---|---|---|---|---|---|---|---|---|---|
| 2 | Lind | 81 | 3 | 90 | 1 | | Restaureringshamling | 1<br>ÅK 3 | 6 | |

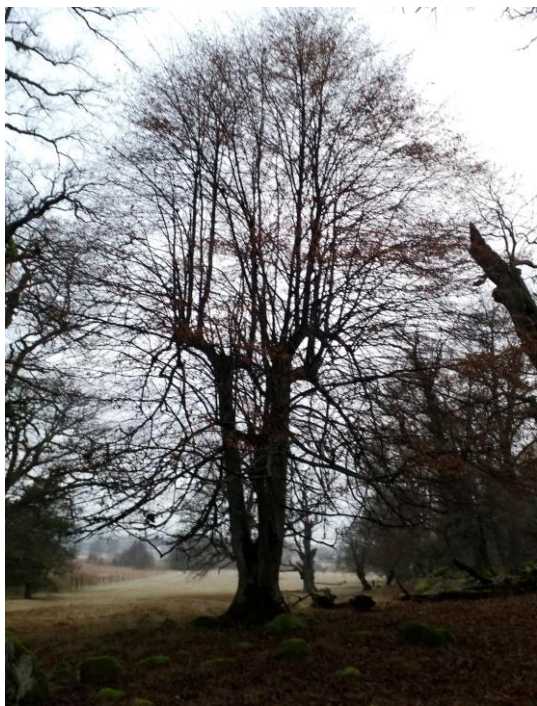
*Lind 3*

| ID | Art | DBH | S | V | B | Kommentar | Åtgärdsförslag | T | DVh | UTFÖRT |
|---|---|---|---|---|---|---|---|---|---|---|
| 3 | Lind | 92 | 3 | 90 | 1 SST | Hållighet | Restaureringshamling | 1<br>ÅK 3 | 4 | |

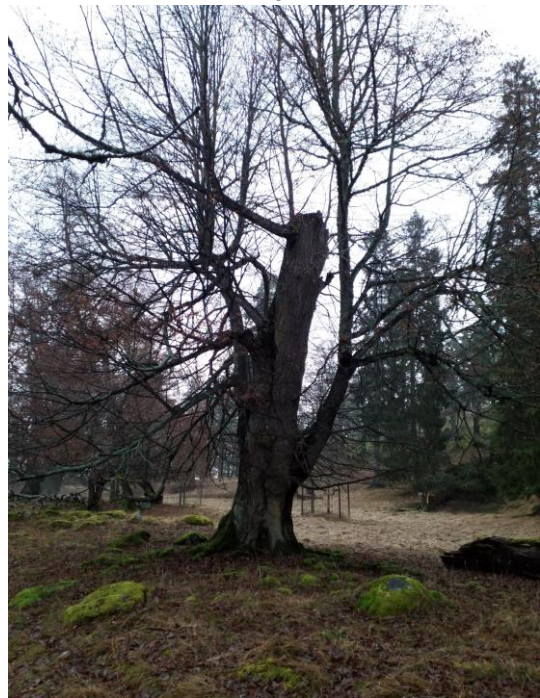
*Lind 4*

| ID | Art | DBH | S | V | B | Kommentar | Åtgärdsförslag | T | DVh | UTFÖRT |
|---|---|---|---|---|---|---|---|---|---|---|
| 4 | Lind | 124 | 3 | 85 | 1<br>SST | | Avlastande beskärning/<br>Kronrestaurering (bärande ved kontrolleras) | 1<br>SE 3 | 5 | |

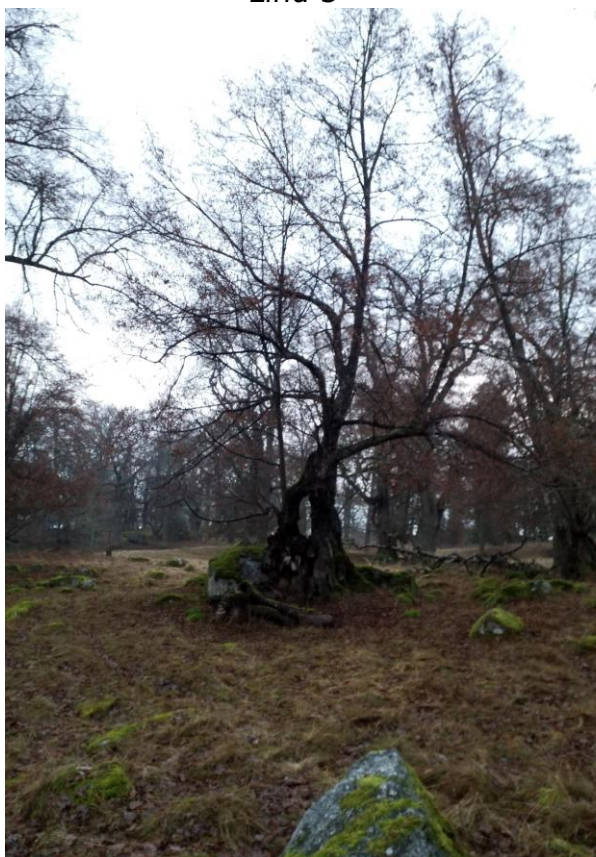
*Lind 5*

| ID | Art | DBH | S | V | B | Kommentar | Åtgärdsförslag | T | DVh | UTFÖRT |
|---|---|---|---|---|---|---|---|---|---|---|
| 5 | Lind | 116 | 3 | 60 | 1<br>SST | Hålligheter | Avlastande beskärning/<br>Kronrestaurering | 2<br>SE 3 | 3 | |

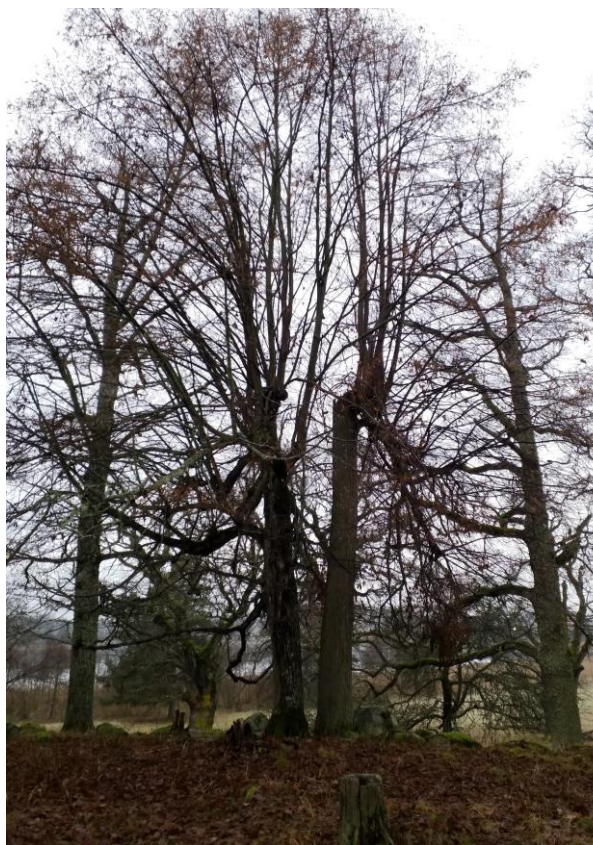
*Lind 6*

| ID | Art | DBH | S | V | B | Kommentar | Åtgärdsförslag | T | DVh | UTFÖRT |
|---|---|---|---|---|---|---|---|---|---|---|
| 6 | Lind | 106 | 3 | 80 | 1 SST | Knäckt gren efter tungt snöfall november 22 | Restaureringshamling | 1<br>ÅK 3 | 4 | |

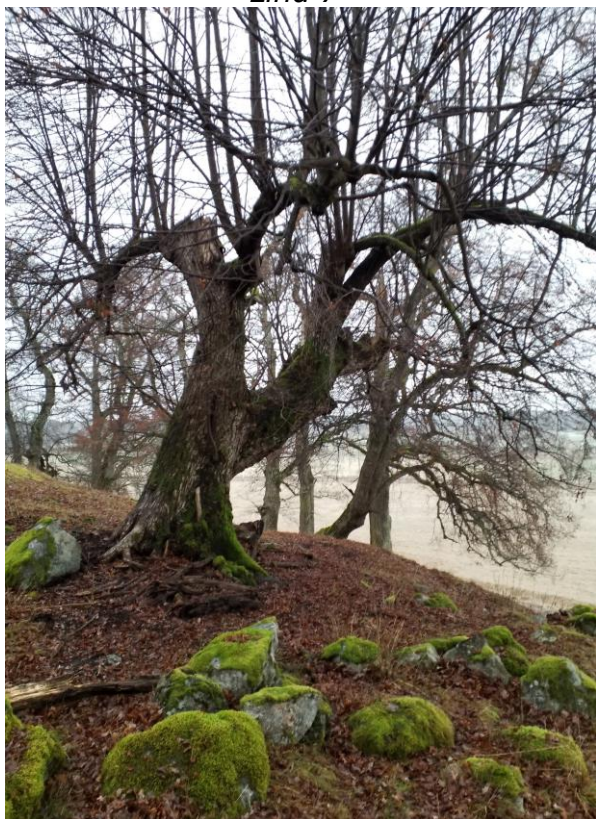
*Lind 7*

| ID | Art | DBH | S | V | B | Kommentar | Åtgärdsförslag | T | DVh | UTFÖRT |
|---|---|---|---|---|---|---|---|---|---|---|
| 7 | Lind | 127 | 3 | 60 | 1 SST | Träd med mycket speciell karaktär | Avlastande beskärning/<br>Kronrestaurering | 2<br>SE 3 | 8 | |

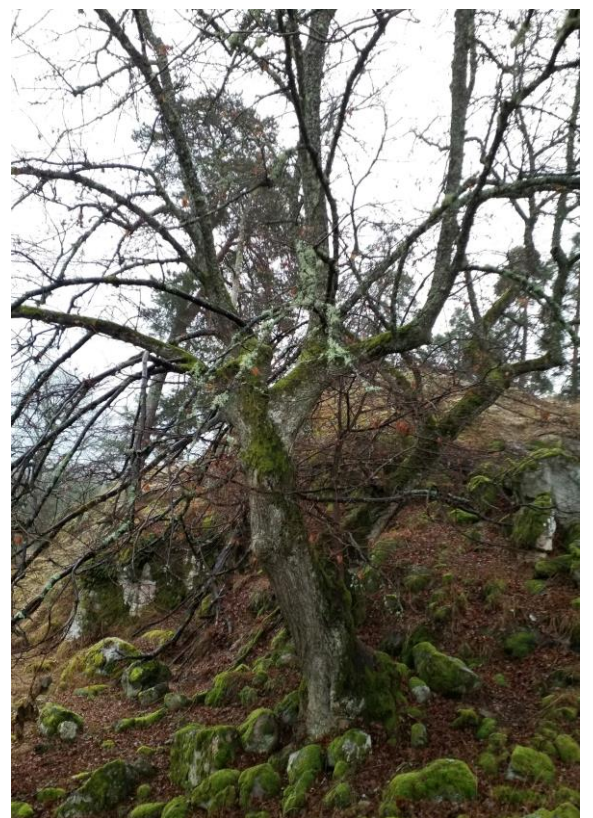
*Lind 8*

| ID | Art | DBH | S | V | B | Kommentar | Åtgärdsförslag | T | DVh | UTFÖRT |
|---|---|---|---|---|---|---|---|---|---|---|
| 8 | Lind | 56 | 2 | 85 | 1 | | Ingen åtgärd | inget | IÅ | |

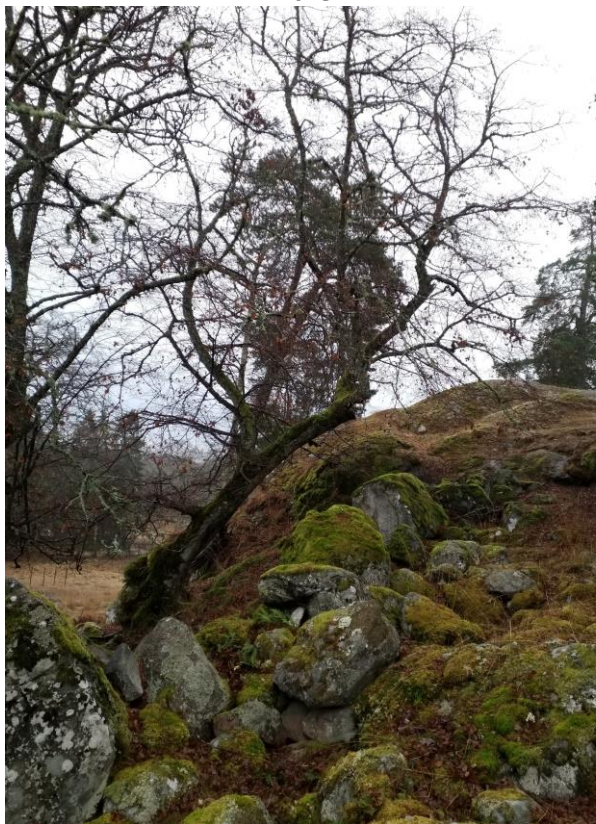
*Lind 9*

| ID | Art | DBH | S | V | B | Kommentar | Åtgärdsförslag | T | DVh | UTFÖRT |
|---|---|---|---|---|---|---|---|---|---|---|
| 9 | Lind | 49 | 2 | 80 | 1 | | Ingen åtgärd | inget | IÅ | |

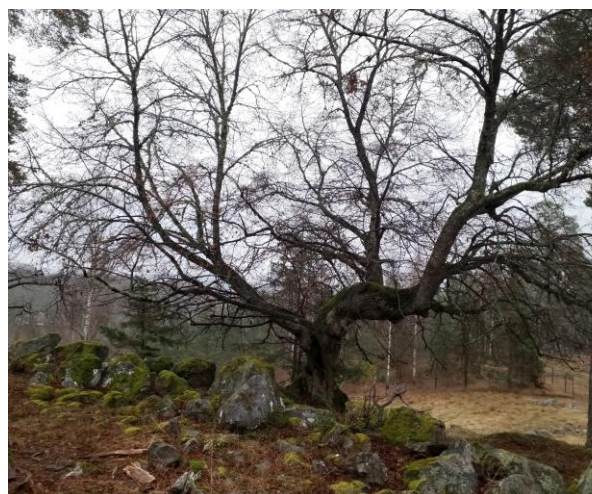
*Lind 10*

| ID | Art | DBH | S | V | B | Kommentar | Åtgärdsförslag | T | DVh | UTFÖRT |
|---|---|---|---|---|---|---|---|---|---|---|
| 10 | Lind | 85 | 2 | 90 | 1 | Träd med mycket speciell karaktär | Lätt avlastande beskärning | 5<br>SE 3 | 5 | |

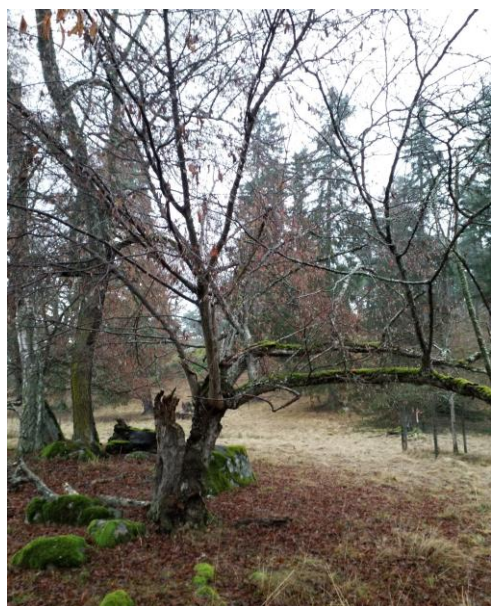
*Hassel 1*

| ID | Art | DBH | S | V | B | Kommentar | Åtgärdsförslag | T | DVh | UTFÖRT |
|---|---|---|---|---|---|---|---|---|---|---|
| H1 | Hassel | 57 | 3 | 70 | 1 SST | Hållighet | Ingen åtgärd | SE 3 | 1 | |

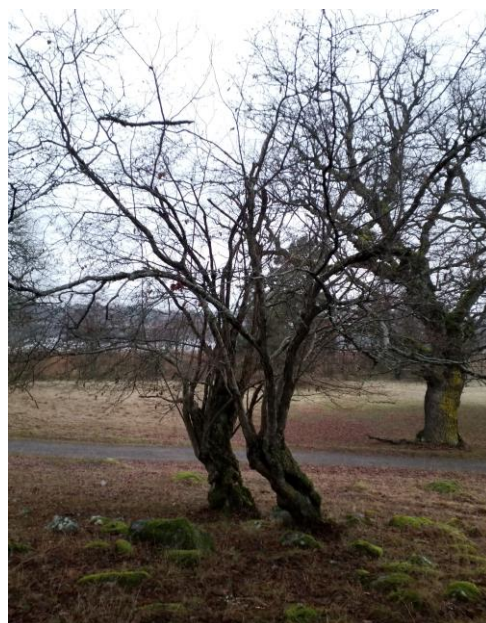
*Hassel 2*

| ID | Art | DBH | S | V | B | Kommentar | Åtgärdsförslag | T | DVh | UTFÖRT |
|---|---|---|---|---|---|---|---|---|---|---|
| H2 | Hassel | 44 | 3 | 50 | 1 SST | Hållighet | Lätt avlastande beskärning | 2 | 1 | |

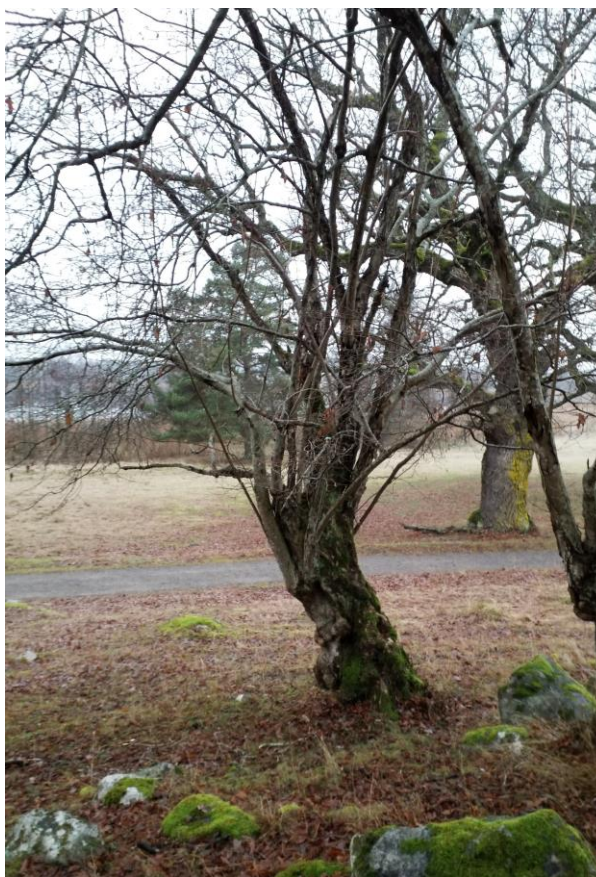
*Hassel 3*

| | | | | | | | | SE 3 | | |
|---|---|---|---|---|---|---|---|---|---|---|
| H3 | Hassel | 54 | 3 | 60 | 1 SST | Vänta med beskärning.<br>Hållighet | Lätt avlastande beskärning | 5<br>SE 3 | 2 | |

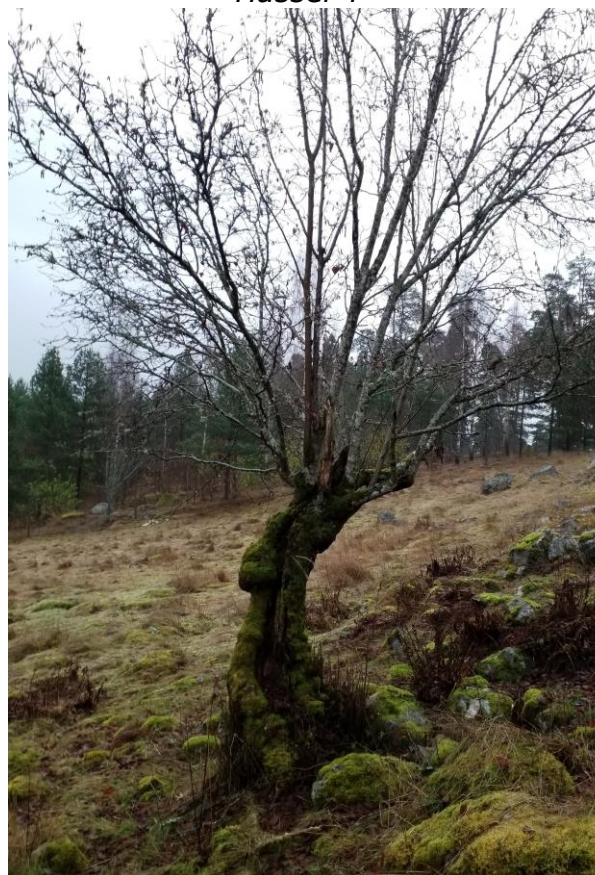
*Hassel 4*

Hassel 4, måste följas upp eftersom det annars kan utveckla en struktur som gör att det knäcks. Tas de grövsta grenarna i mitten ner kommer tillväxthormon fördelas till sidogrenar, som kan få kraftig vertikal tillväxt, det är inte säkert att den bärande veden klarar den belastningen. Det är viktigt att notera om de grenarna som hamlats dör tillbaka, eller om de skjuter nya skott. Ser allt ut att gå bra efter två år kan försöket utvidgas till fler av de fyra träden och man kan pröva att hamla hela kronan.

| | | | | | | | | SE 3 | | |
|---|---|---|---|---|---|---|---|---|---|---|
| H4 | Hassel | 34 | 3 | 80 | 1 SST | Hållighet | Restaureringshamling-<br>endast 2-4 grövsta grenar av<br>kronan | 1<br>SE 2 | 2 | |

Hassel har hamlats på platsen tidigare och 4 individer som tros ha hamlats har återfunnits på området. Hassel är inte ett vanligt hamlingsträd och därför rekommenderar vi en försiktig start där Hassel 4 som har högst vitalitet som på prov hamlas delvis. Detta eftersom alla fyra hasselträd klassas som Särskilt skyddsvärda.
