# Uppföljning av trädåtgärder i tidigare LIFE-projekt

- inom projektet LIFE RestoRED

| Rapportnummer: | 2025:8 |

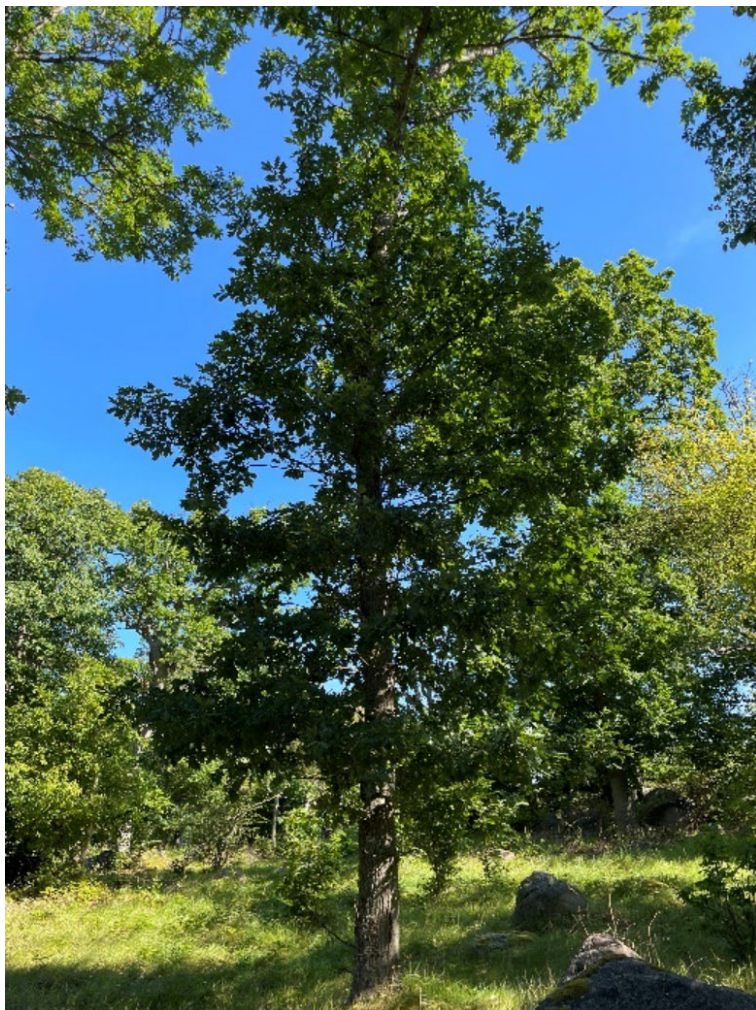
Ett av projektets syften var att röja fram yngre efterträdare och främja befintliga ekar genom att avlägsna ung björk, sly och en del buskar. Flera ekar visar en ökad vitalitet och har alltså gynnats av att björk inte står under eller precis utanför kronan. Lägre grenverk har framför allt återhämtat sig (Figur 2).

Figur 2. En av flera ekar som återhämtat sig inom delområdet Nabbahall, Almö naturreservat.

Enligt förvaltaren hade man gärna sett att fler buskar lämnats och att mer omfattande dokumentation fanns från delområdet före åtgärderna. Det som kvarstår, vad gäller framtida åtgärder, är att enstaka ekar eller övriga träd ska tas ner och lämnas som död ved, i syfte att gynna övriga ekar.

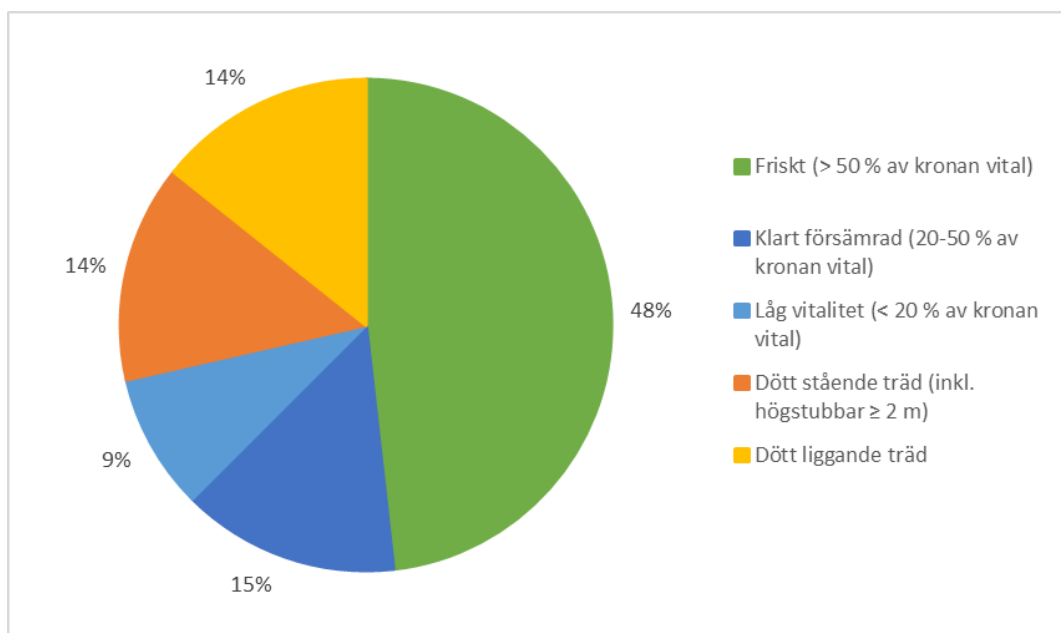
Totalt registrerades 56 skyddsvärda träd. En stor del av träden var friska (48 %) och en liten andel hade en låg vitalitet (Figur 3). En direkt jämförelse mellan trädinventeringen 2024 och trädinventeringarna 2009, samt 2015, var inte möjlig på grund av stora avvikelser i metodiken. Den gamla inventeringen visar oss å andra sidan att majoriteten av skyddsvärda träden var levande trots att det var slutet innan restaureringen (Figur 4). Vi kan också se hur både stående och liggande död ved har ökat inom delområdet, som resultat av att död ved lämnades kvar efter restaureringen.

Figur 3. Trädinventering i augusti 2024. En stor del av träden var friska (> 50 % av kronan vital). Totalt registrerades 56 skyddsvärda träd.

Åtgärdsbehovet anses vara litet i delområdet Nabbahall. Inventeringen i augusti 2024 visade att de flesta skyddsvärda träd saknade eller hade lite buskar och sly under kronan, inte heller utanför kronan förekom buskar eller sly/ungträd i någon större omfattning (Bilaga 1, Tabell 1). Det skulle dock gynna Nabbahall om specifika ekar väljs ut som man sedan satsar på, då en del ekar har många lövträd 0–5 meter utanför kronan (Bilaga 1, Tabell 1). Enstaka och små frihuggningar skulle kunna göra en betydande naturvårdsnytta, i kombination med att stamdelar lämnas kvar som död ved. Framtida åtgärder skulle dessutom kunna kombineras med den kontinuerliga underhållsröjningen inom delområdet.

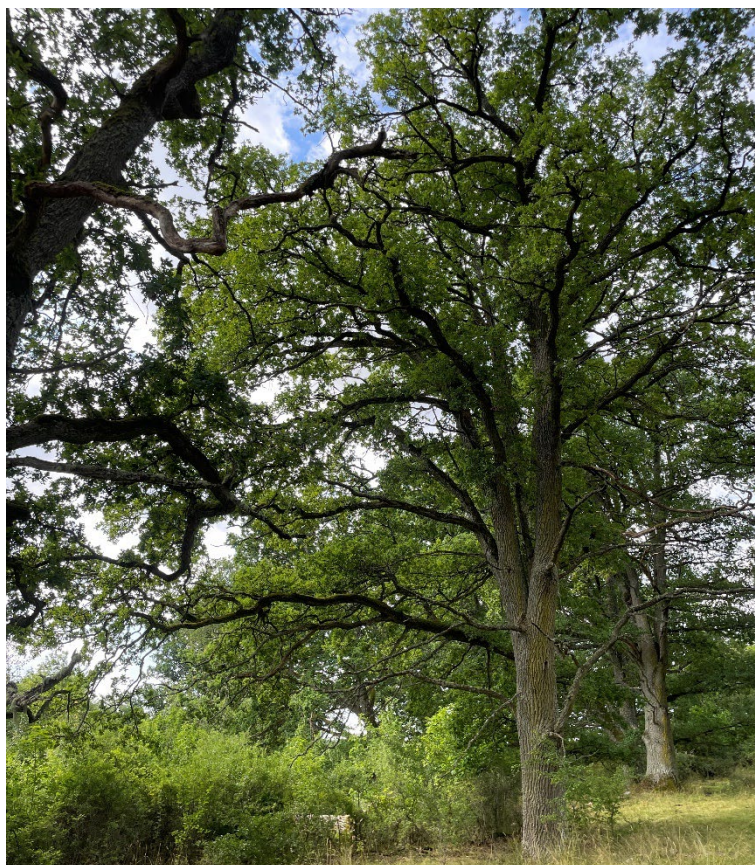
Figur 6. Fotografiet visar hur ekarna står mer fritt idag. Det finns fortsättningsvis en del buskar under kronan, vilket inte är per automatik negativt, då blommande buskar är viktiga för bland annat insekter.

Troligen skulle man vara mer noggrann med att pricka in rätt period för maskinell huggning, samt att vara på plats och planera körvägarna utifrån olika natur och kulturmiljövärden. Trots detta blev restaureringen lyckad och delområdet är i stort sett ett mer öppet och välhävdat område. Återkommande slyröjning återstår, samt en ytterligare frihuggning för att främja och bevara ekarna (Figur 6).

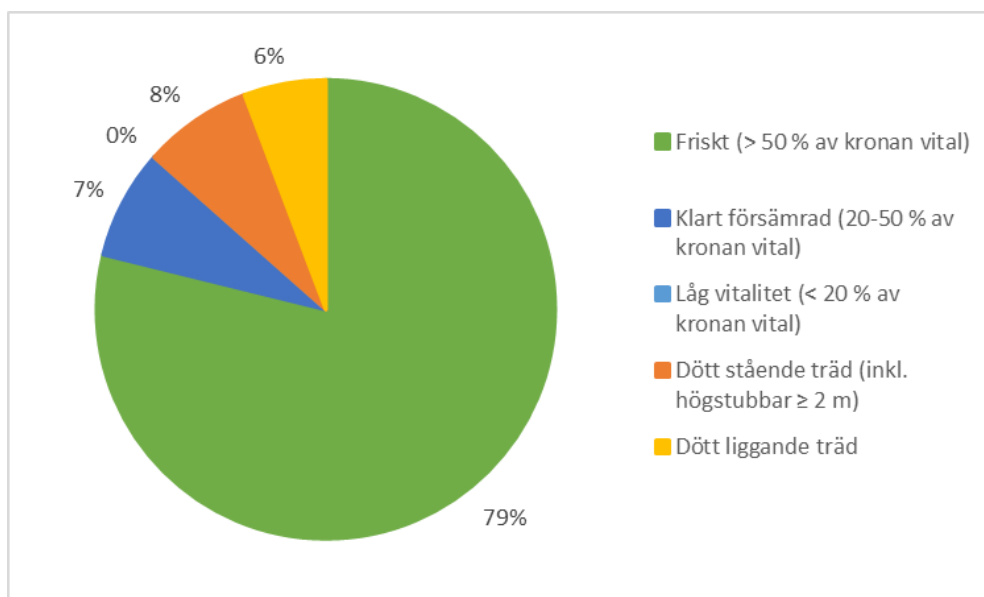
Totalt registrerades 52 skyddsvärda träd. Alla levande träd är i stort sett friska (Figur 7). Trädinventeringen från februari 2005 visar en liknande bild av trädens vitalitet inom delområdet (Figur 8). Det saknades däremot död ved i samband med den gamla trädinventeringen. Stående och liggande död ved har dessutom uppkommit både naturligt och som resultat av restaureringen under projektperioden.

Figur 7. Trädinventering i augusti 2024. Inga träd hade en låg vitalitet (< 20 % av kronan vital) inom delområdet. Totalt registrerades 52 skyddsvärda träd.

Vid inventeringen i februari 2005 bedömdes en majoritet av träden ha framtida behov av åtgärder. Idag är situationen fortsatt bra trots att det finns skyddsvärda träd med en del buskar och lövträd under kronan (Bilaga 1, Tabell 2). Situationen är densamma utanför kronan, för samma skyddsvärda träd (Bilaga 1, Tabell 2). Åtgärdsbehovet har således ökat från den tidigare inventeringen, trots att många skyddsvärda träd endast har en låg procent av vedartad vegetation under och utanför kronan. Ytterligare röjningar av sly/ungträd, i kombination med enstaka och små frihuggningar, är alltså nödvändigt inom delområdet. En stor del av alla skyddsvärda träd har i nuläget en god vitalitet, vilket bör bevaras och främjas.

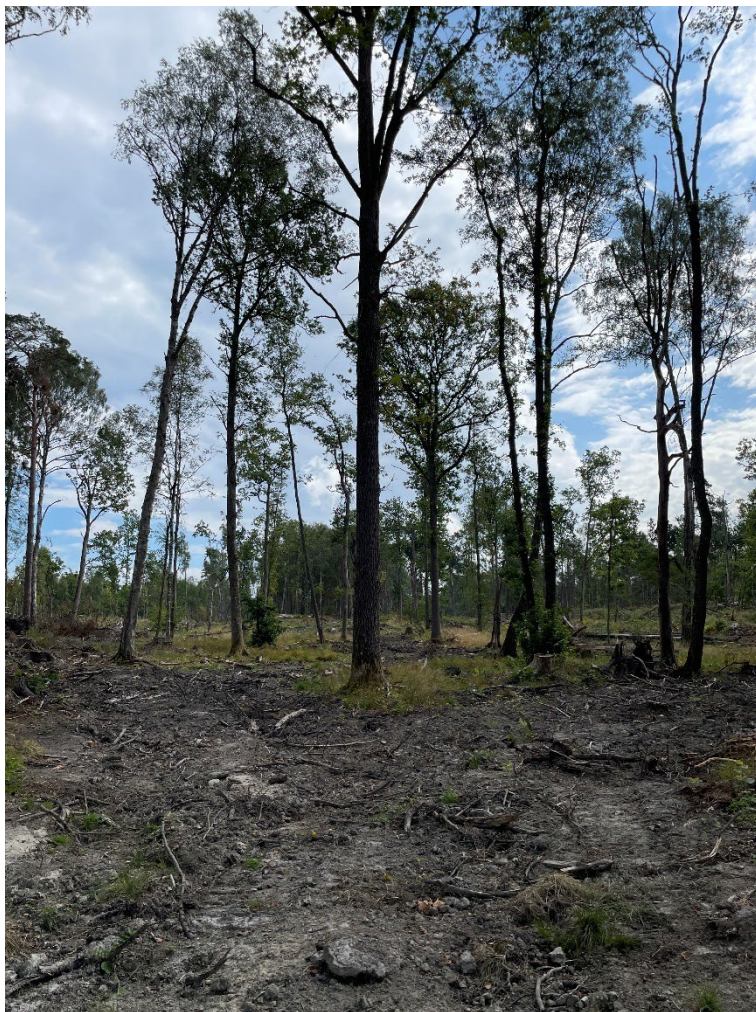
Frihuggningen utfördes både maskinellt och manuellt, med underröjning och röjning. Maskiner användes nära strandängarna och en del markskador uppstod på grund av lerjordar. Länsstyrelsen såg till att lägga igen sina gamla körskador men nya har uppstått då kommunen har behövt forsla ut gran efter projektet LIFE Coast Benefit.

Figur 10. Markskador som uppstått inom naturreservatet, efter projektet LIFE Coast Benefit, då granbarkborreangripna träd har forslats ut.

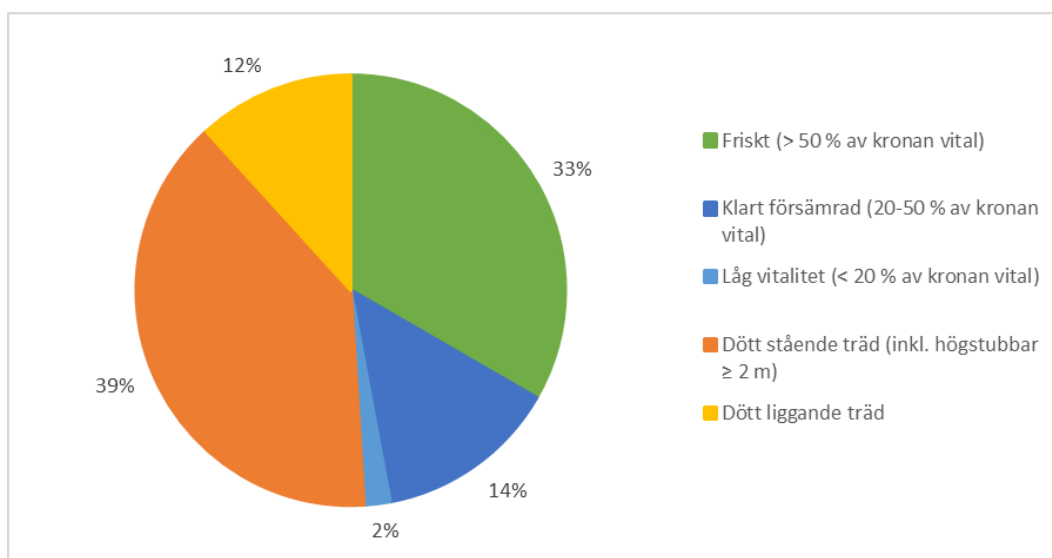
Totalt registrerades 51 skyddsvärda träd. Inventeringen visar att delområdet innehåller en hög andel döda träd (Figur 11). Det är framför allt högstubbar av gran i detta delområde. Lågorna utgörs dock av flera olika trädslag.

Figur 11. Trädinventering i augusti 2024. Majoriteten av alla levande träd var friska. Delområdet innehöll dessutom en hög andel döda träd. Totalt registrerades 51 skyddsvärda träd.

Vid inventeringen i mars 2014 bedömdes ett flertal träd ha antingen akuta behov av åtgärder (inom 2 år) eller behov av åtgärder inom snar framtid (3–10 år). Idag är situationen bättre och det finns endast ett litet behov av åtgärder. Inventeringen visade att de flesta skyddsvärda träd saknade eller hade lite buskar eller lövträd under kronan (Bilaga 1, Tabell

3). Inte heller utanför kronan förekom buskar eller sly/ungträd i någon större omfattning (Bilaga 1, Tabell 3). Några enstaka, ytterligare frihuggningar utanför kronan skulle däremot gynna de träd som idag står nära varandra. Det är framför allt ekarna i detta delområde som skulle gynnas av ytterligare frihuggning.

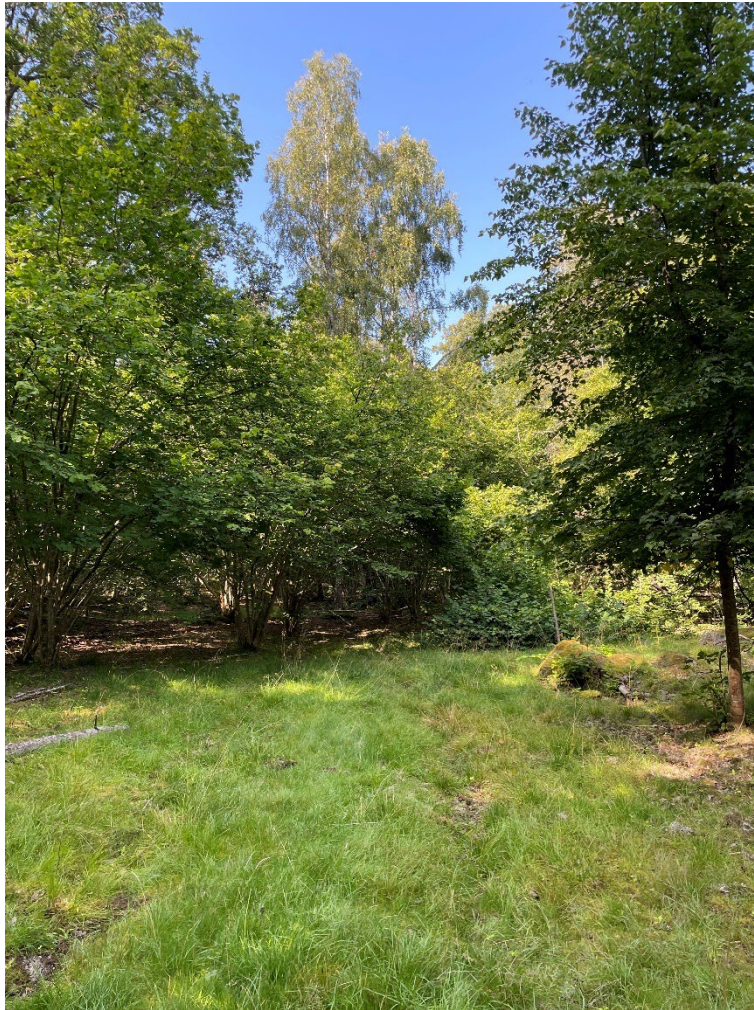
Genomförandet gick bättre än förväntat. Det var dessutom mycket bra att börja med betet ett år innan åtgärderna. Idag är det betydligt mer öppet, och grässvålen har återhämtat sig på många platser tack vare att mer solljus når ner till marken, vilket har gynnat betet i delområdet.

Figur 14. En av flera gläntor som skapats och bevaras. Grässvålen har återhämtat sig i respektive glänta.

Framtida mål är att öka mängden gläntor ytterligare och att friställa fler träd. Det var mycket slutet innan åtgärderna, vilket gjorde att man utförde åtgärder försiktigt i början. Framtida åtgärder kommer fortsatt att utföras försiktigt, trots att det idag är betydligt mer öppet.

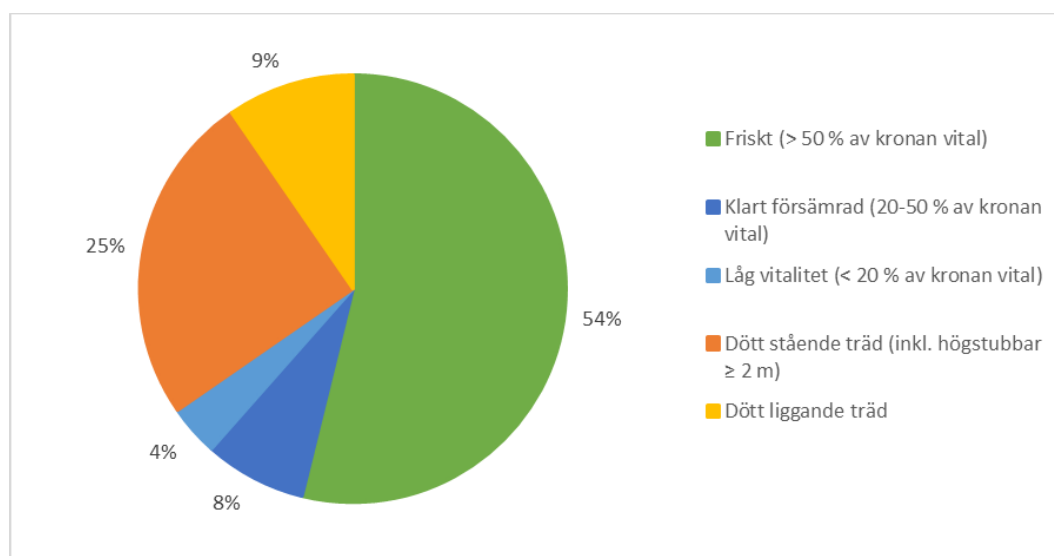
Totalt registrerades 52 skyddsvärda träd. Inventeringen visar att delområdet innehåller en hög andel döda träd (Figur 15). Det är framför allt stående och liggande död ved av ask i delområdet. Det finns dessutom ringbarkade aspar och lågor av gran. Av levande träd var majoriteten friska (> 50 % av kronan vital).

Figur 15. Trädinventering i augusti 2024. Majoriteten av alla levande träd var friska. En stor del av områdets skyddsvärda träd utgörs av hamlade träd. Totalt registrerades 52 skyddsvärda träd.

Inventeringen visade att en del skyddsvärda träd har lite buskar, sly/ungträd samt lövträd under kronan (Bilaga 1, Tabell 4). Detta gick också att se utanför kronan, för samma skyddsvärda träd (Bilaga 1, Tabell 4). Det finns således ett fortsatt åtgärdsbehov, trots att många träd endast har en låg procent av vedartad vegetation under och utanför kronan. Området hade inte betats året som inventeringen utfördes, då stängslet behövde repareras, vilket troligtvis har bidragit till en ökad vegetation av sly och buskar.

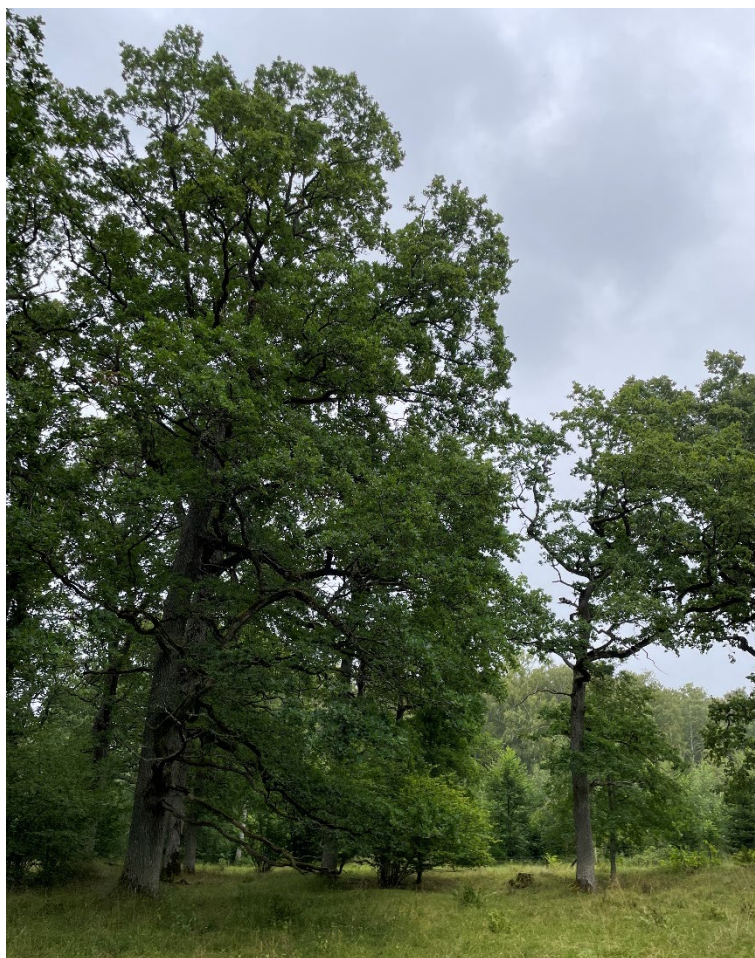
Området var mycket igenvuxet innan åtgärderna utfördes. I området har man frihuggit ek i syfte att rädda och bevara den (Figur 17). Mycket björk samt ung ask och alm som hade kommit in togs bort. Det var framför allt dessa trädslag, samt hassel, som man fick röja. Huggningen utfördes fem meter utanför kronprojektionen och den delades upp i tre separata omgångar. Området betades till en början av nötkreatur, men har betats av får de senaste 10 åren.

Figur 17. Ekarna står idag betydligt mer öppet. Ytterligare frihuggningar skulle gynna äldre ekar i delområdet.

I framtiden ska det glesas ut ytterligare och det ska skapas mer plats för andra ekar. Nästa steg är alltså att bestämma vilka ekar man ska satsa på. Det är samtidigt viktigt att bevara unga ekar då förnygringen är dålig på Kinnekulle, på grund av dovhjortspopulationen.

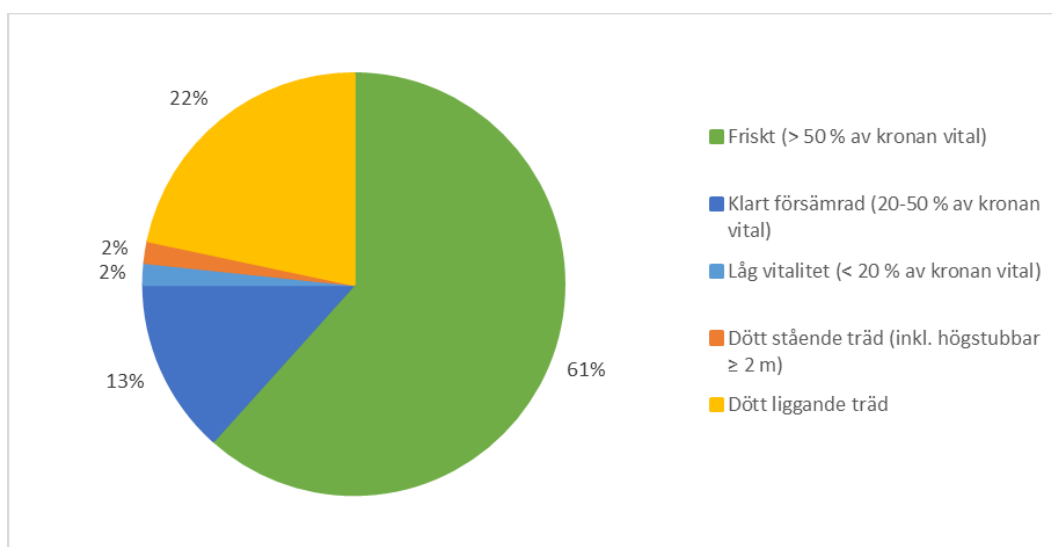
Totalt registrerades 60 skyddsvärda träd. Inventeringen visar att delområdet innehåller en hög andel liggande död ved (Figur 18). Det är framför allt liggande död ved av ask i delområdet. Det finns dessutom död ved av ek och björk. Av levande träd var majoriteten friska (> 50 % av kronan vital). Det gick dessutom att se en tydlig återhämtning hos en del ekar.

Figur 18. Trädinventering i augusti 2024. Majoriteten av alla levande träd var friska. Delområdet innehöll dessutom många lågor, framför allt av ask. Totalt registrerades 60 skyddsvärda träd.

Åtgärdsbehovet anses vara litet i delområdet Lilla Djurgården. Inventeringen visade att de flesta skyddsvärda träd saknade eller hade lite buskar, sly/ungträd och lövträd under kronan (Bilaga 1, Tabell 5). Inte heller utanför kronan förekom buskar eller sly/ungträd i någon större omfattning (Bilaga 1, Tabell 5). Det skulle dock gynna området om specifika ekar väljs ut som man sedan satsar på, då en del ekar har en hög procent av lövträd som finns 0–5 meter utanför kronan (Bilaga 1, Tabell 5).
