Inventering av markfukt inom Natura 2000 området Birkakärret (SE0720467)

Inom projekt LIFE RestoRED (LIFE19/NAT/SE/000172)

UTGIVEN AV: Länsstyrelsen i Jämtlands län, 05, 2023

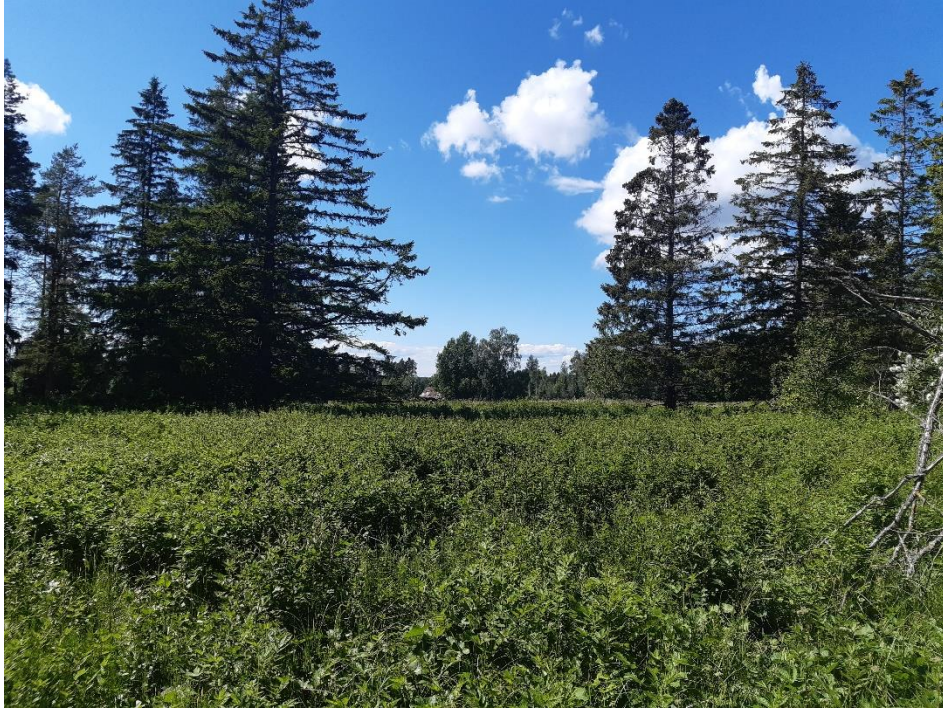
Bild 1. Bild från det fuktiga området i södra delen av Birkakärret. Älgört trivs i dessa delar som troligen torkar ut och översvämmas om vartannat. Bilden är tagen 2021 ett år innan inventeringen genomfördes.

En viss skiftning i de blötaste delarna kan observeras under sommarsäsongen, framför allt i de sydligaste delarna. Detta beror troligen på att området ligger i en sluttning med en svacka i södra delarna som omväxlande torkar ut och återfuktas från nederbörd under säsongen. Dessa delar kan förväntas påverkas extra mycket av åtgärderna och bli mer permanent blöta efter igenläggningen av dikena. I dessa delar har älgörten trivts över vedartade växter (bild 1) som annars dominerar övriga delar av området.

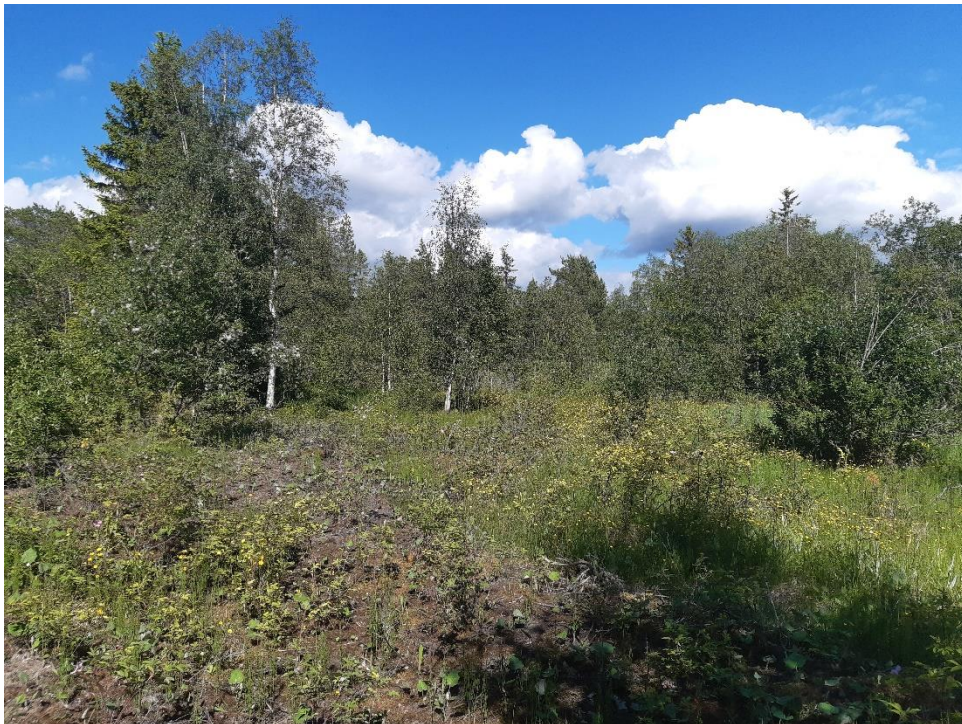
Bild 2. Permanent torrt parti i mellersta östra delen av området. Bilden tagen 2021 ett år innan inventeringen genomfördes.
