Länsstyrelsen
Skåne

TRÄDVÅRDSPLAN FÖR NATURA2000-OMRÅDET MATSALYCKE, SE0420295

Life RestoRED, LIFE19 NAT/SE/000172

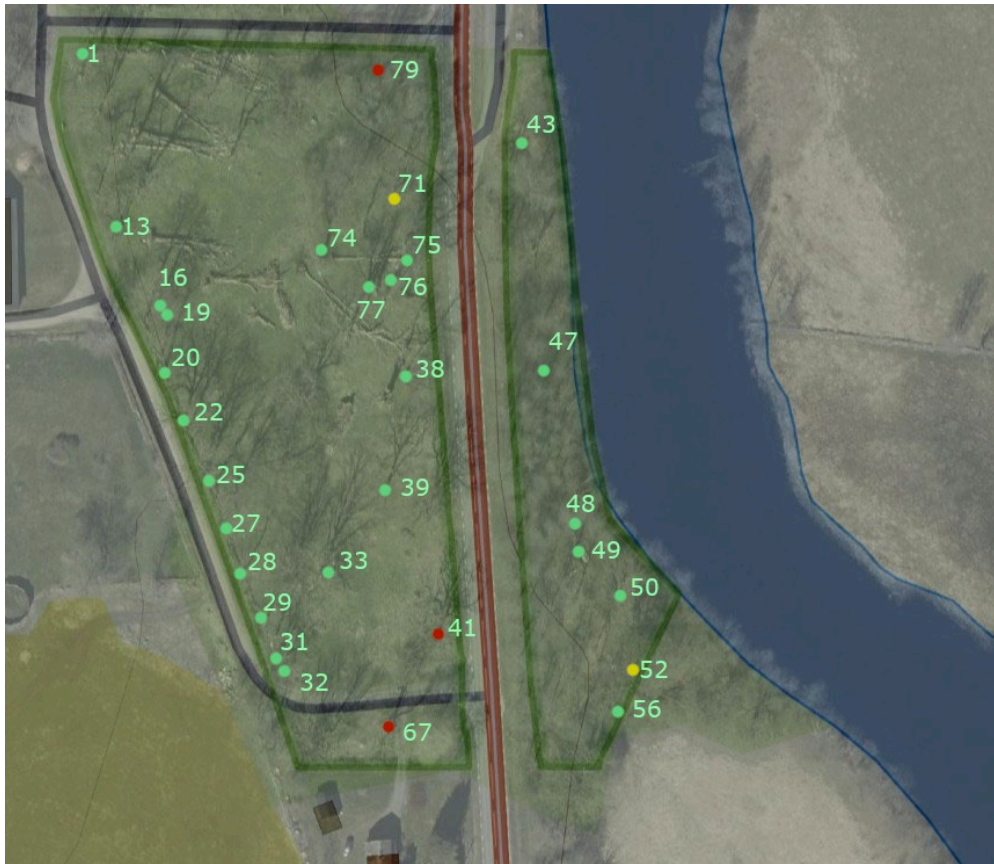
Figur 1. Karta över träd med åtgärdsförslag

De åtgärder som syftar till att minska risken för skador för människor och egendom på landsväg 19 och förbipasserande på grusvägen är djupbesiktning och eventuellt avlastning av träd 71 nära väg 19 där det bedöms att vara en oacceptabel/ icke tolererbar risk för skador i dagsläget. Samt träd 41 och 67 och 79 var trädet stå vid infartsvägen till fastigheter.

För att minska sannolikheten för haveri på träd föreslår vi viktavlastning. Tyvärr innebär det att en del av den värdefulla döda veden kommer att tas bort, men träden kommer att stå kvar längre och bevara det naturvärde som stående levande träd har, med bland annat håligheter och grov bark.
