# Uppföljning av trädåtgärder i tidigare LIFE-projekt

- inom projektet LIFE RestoRED

| Rapportnummer: | 2025:8 |

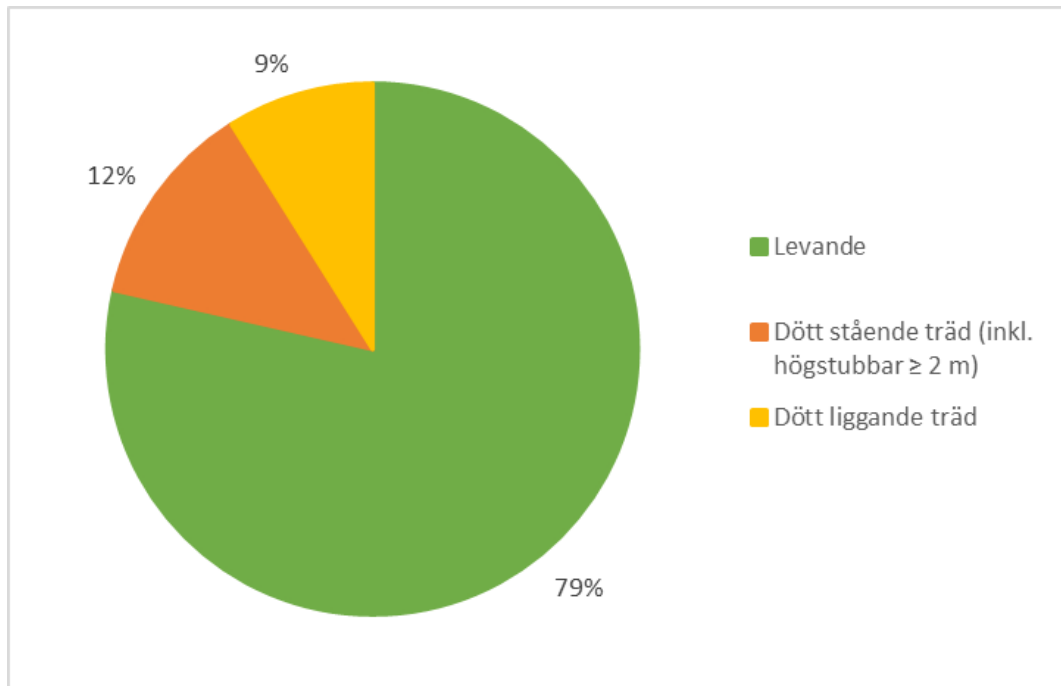
Figur 4. Trädinventeringen i juli 2009 och i augusti 2015. Majoriteten av alla skyddsvärda träd var levande. Totalt registrerades 56 skyddsvärda träd.

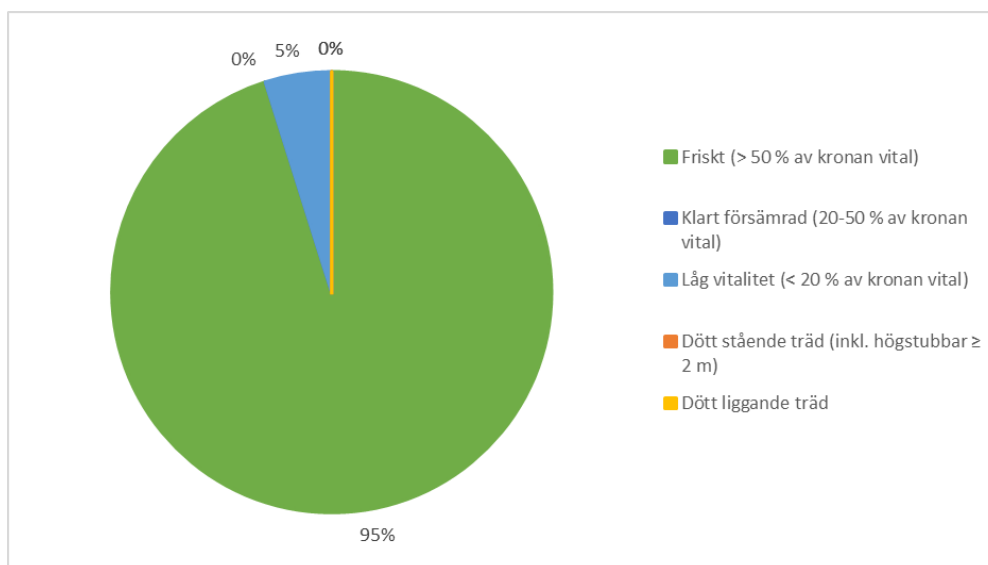
Figur 8. Trädinventering i februari 2005. Alla skyddsvärda träd var i stort sett friska (> 50 % av kronan vital). Totalt registrerades 41 skyddsvärda träd.

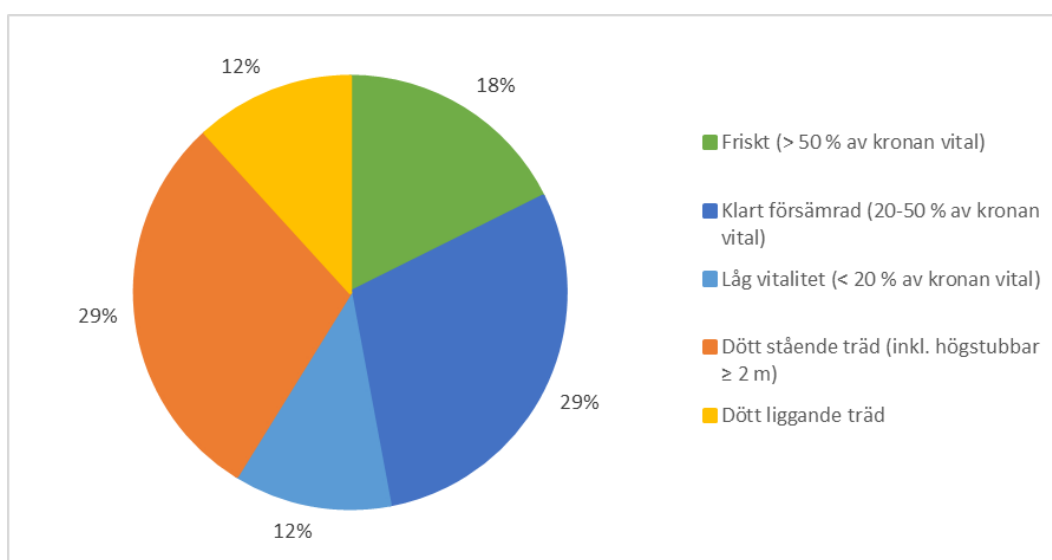
Figur 12. Trädinventering i mars 2014. Majoriteten av alla skyddsvärda träd var antingen klart försämrade (20–50 % av kronan vital) eller dött stående träd (inklusive högstubbar). Totalt registrerades 17 skyddsvärda träd.
